豐濱系統增設 1,000 立方公尺配  
水池工程規劃設計生態檢核暨生  
態基流量調查工作報告  
(第一次修正)

機關名稱：台灣自來水股份有限公司第九區管理處

執行單位：鴻立環保企業社

中華民國 114 年 05 月

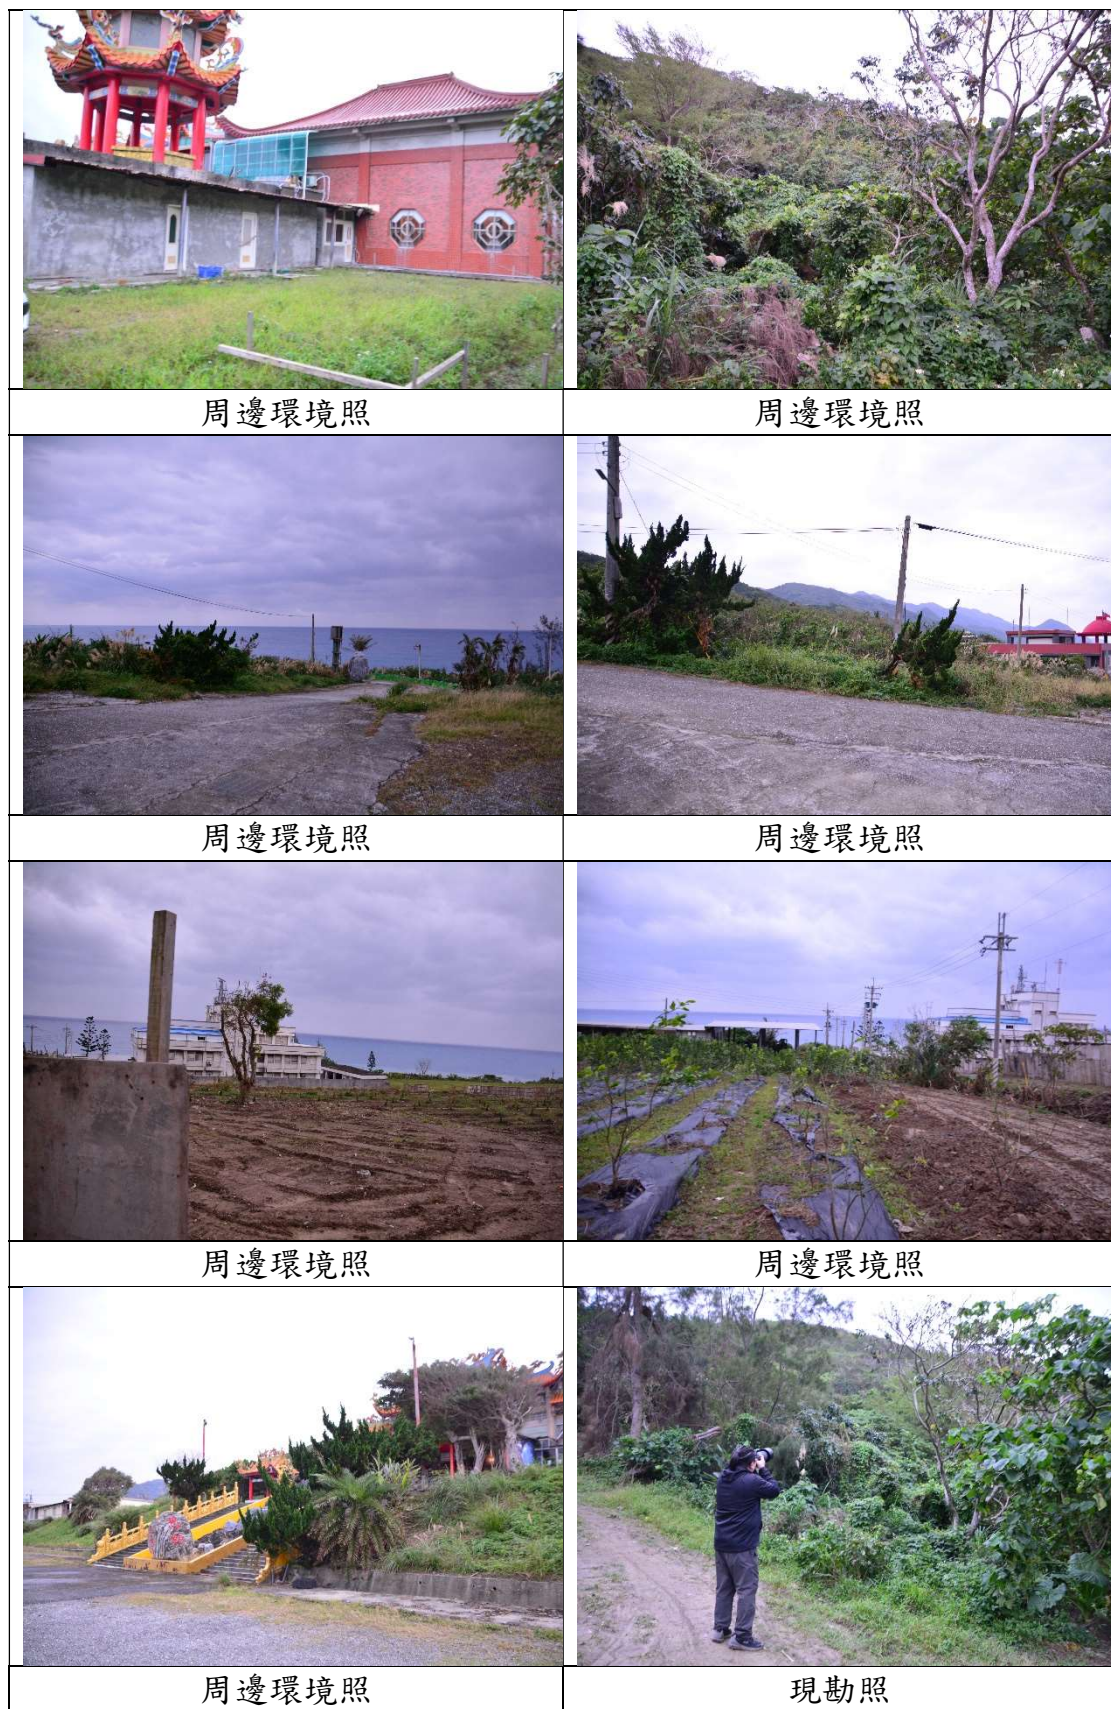
圖 7 現地環境紀錄

工區範圍所在區域鄰近道路，且周邊多為低度開發環境，外圍有少部分林相完整之丘陵環境(圖7)。後方以較完整之次生林植被為主。

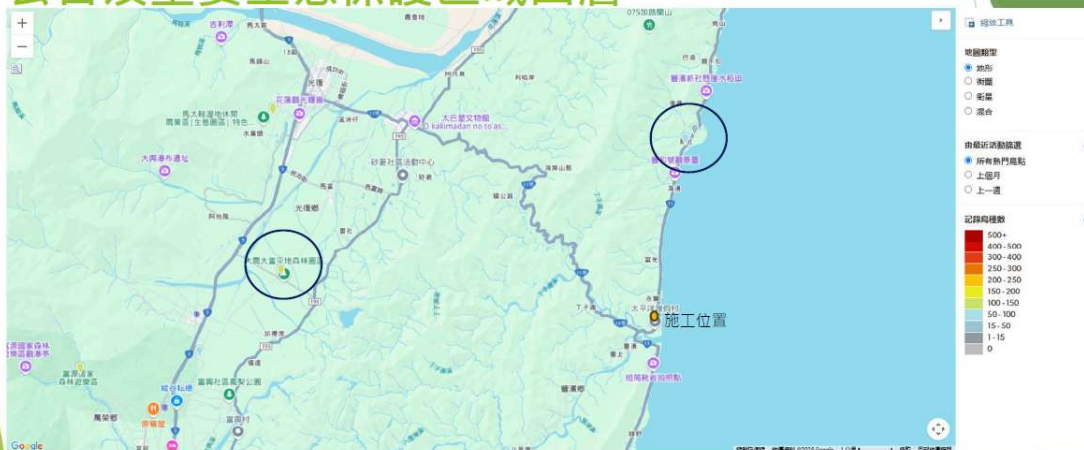
查詢eBird 鄰近熱門鳥點有5處，最近點距離新社5公里、大農大富11公里紀錄鳥種數50~150隻，施工區域非熱門鳥點。
