**鳥嘴潭淨水場新建統包工程(續)**  
**施工階段生態檢核報告 季報**  
**( 113 年 1 至 3 月 )**

主辦單位：台灣自來水股份有限公司中區工程處

監造單位：台灣自來水股份有限公司中區工程處  
第四工務所

中華民國 113 年 4 月

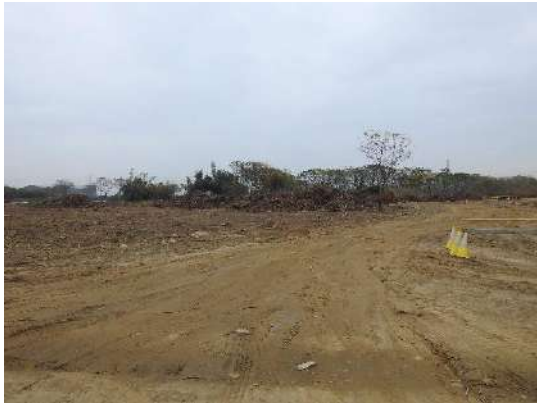
| 項次 | 日期 | 地點 | 類型 | 簡要描述 |
|---|---|---|---|---|
| 1 | 113/1/25 | 區內荔枝園(位於汙泥濃縮池位置) | 其他：未分期分區進行 | 區內荔枝園(位於汙泥濃縮池位置)已清除，但該處工程未需開始施作，導致區內植被覆蓋面積下降，不利區內既有野生動物使用，亦增加揚塵風險 |

1/25 荔枝園(位於汙泥濃縮池位置)清除

本季 113 年 1 月至 113 年 3 月的施工期間，異常狀況回報共 2 筆(表 2)，1 筆為未分期分區進行施工，荔枝園(位於汙泥濃縮池位置)已清除，但該處工程未需開始施作，導致區內植被覆蓋面積下降，不利區內既有野生動物使用，亦增加揚塵風險，通報職安站長後，與施工單位進行討論，將依進度進行施工，已清除部分先將防塵網覆蓋，避免揚塵。1 筆為工區內臨時滯洪沉砂池，蒐集施工過程流出之地下水，水體仍混濁時即排出至貓羅溪支流，進而影響保全對象貓羅溪支流之水質，通報職安站長後，解決方案為臨時滯洪沉砂池為施工開挖才導致混濁，
