# 鳥嘴潭淨水場新建統包工程(續) 施工階段生態檢核報告 季報 ( 113 年 7 至 9 月 )

主辦單位：台灣自來水股份有限公司中區工程處

中華民國 113 年 10 月

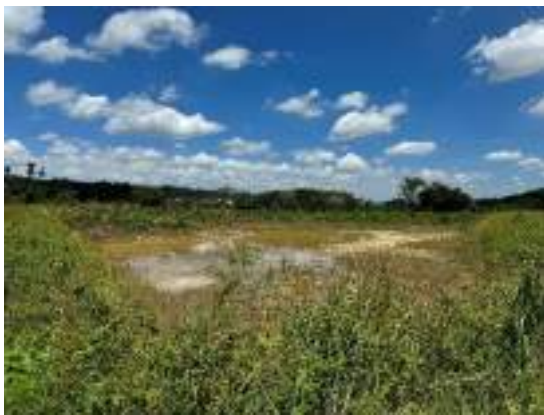
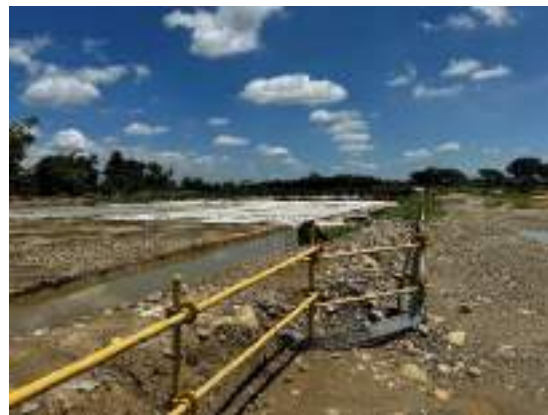
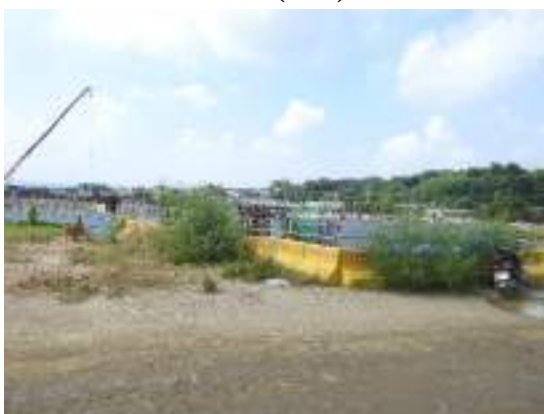
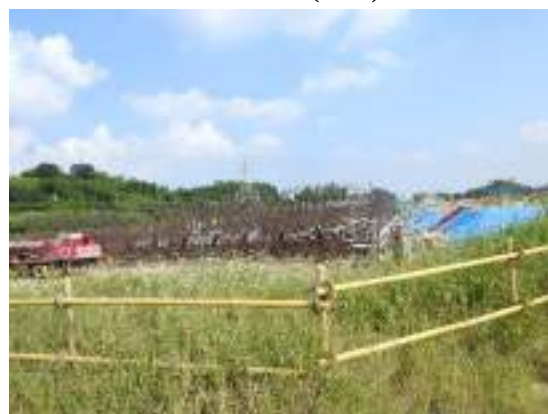
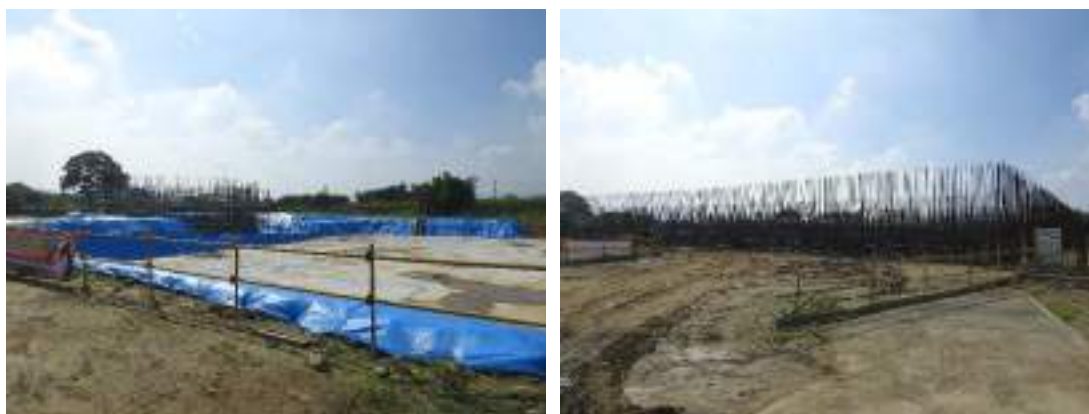
圖 3、現場環境

本季(113 年 7 至 9 月)滯洪池主體已完成，待周遭工程完成則進行滯洪池植栽，污泥曬乾床、原水調節池、快濾池與清水池等進行整地、灌漿與主體建造(圖 3)。

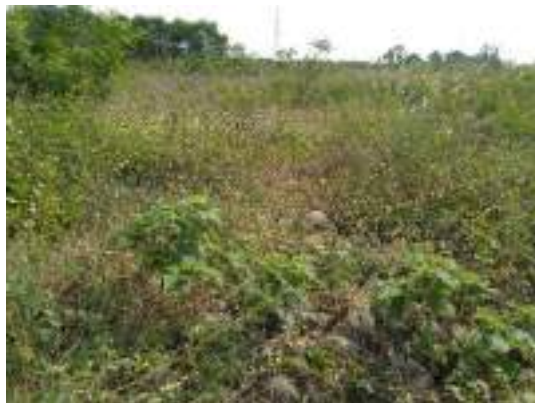
設計階段建議之石虎棲地補償——與第三河川分署及林業保育署南投分署合作進行工區東側、貓羅溪左岸高灘地之棲地養護，目前未獲得執行共識，然由於現在該區域已降低牛隻放牧，草生植物逐漸回覆，並觀察到少數構樹小苗生長，因而在此區域進行銀合歡小苗(成人身高以內)抑制，讓原生樹種在未來得以自然拓殖(圖 4)。

草生地恢復

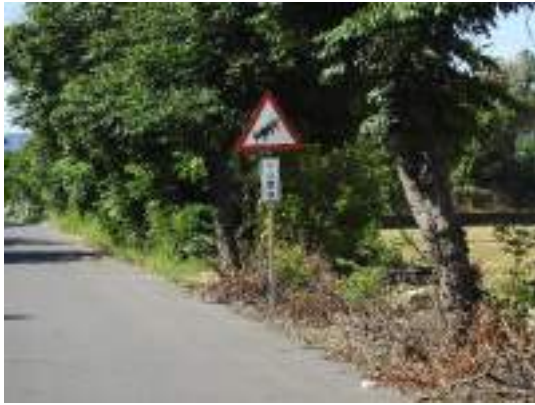
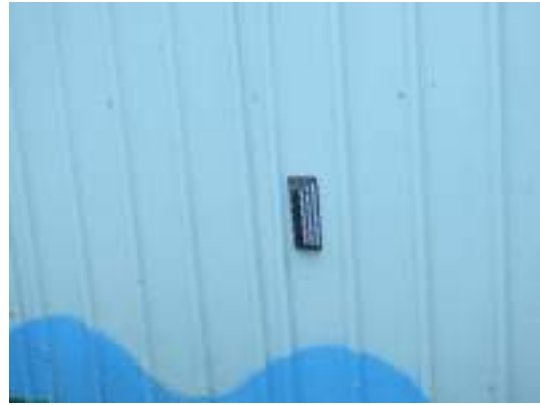
圖 6、告示牌與反光鏡設置

因應環評要求，施工單位會同生態檢核團隊於 112 年 10 月進行了警示牌與反光鏡架設點位現場勘查，並於 112 年 11 月 2 日進行架設工作。於工區周邊路段總共架設 4 座小心動物警示牌，與 13 處反光鏡(圖 6)。

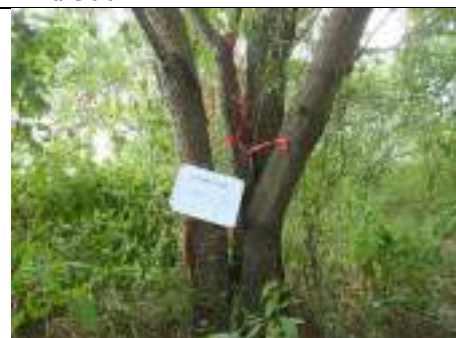
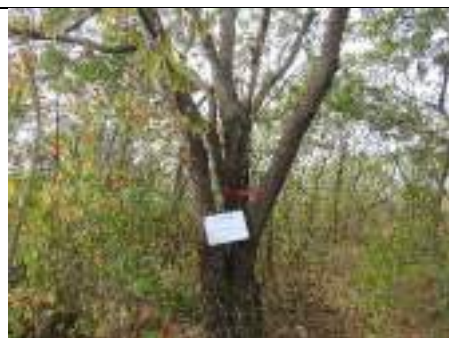
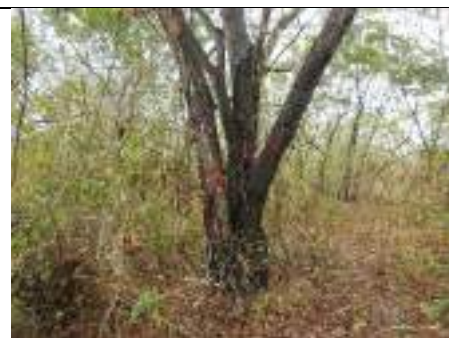
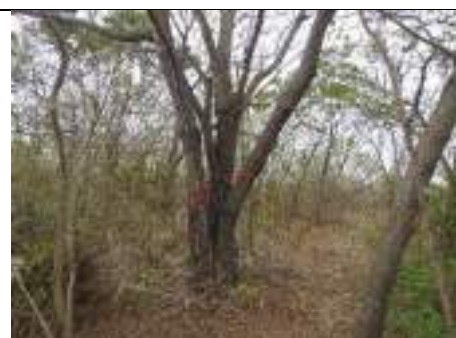
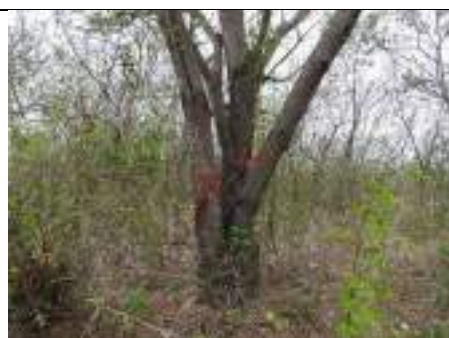
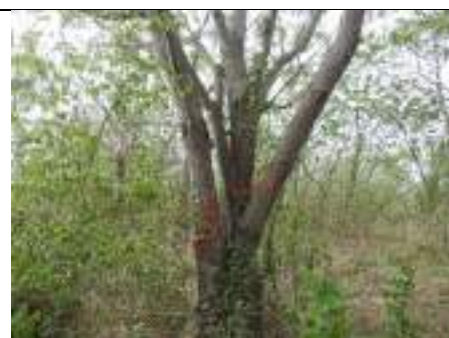
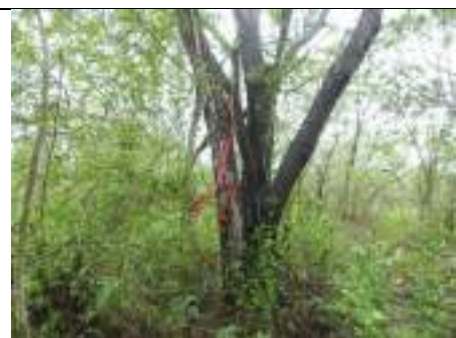
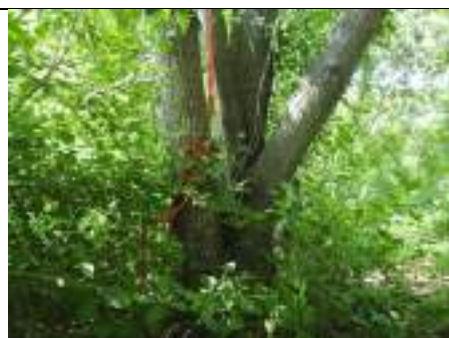
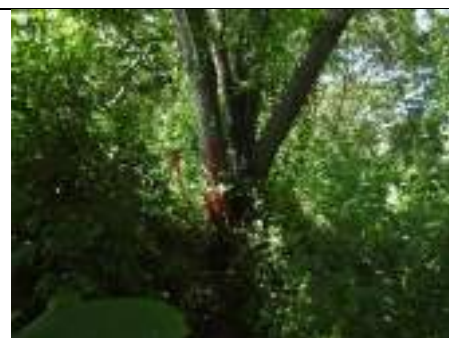
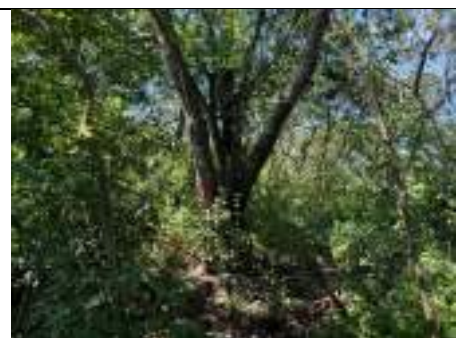
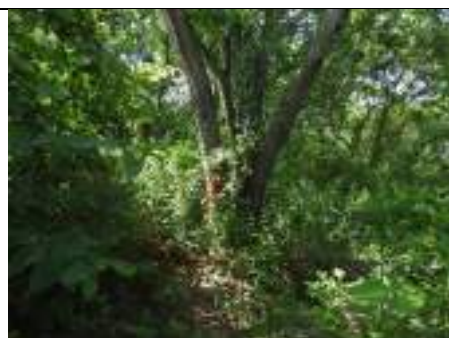
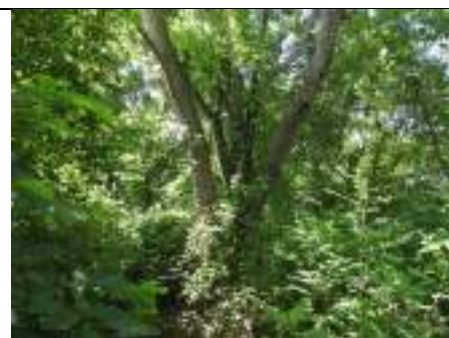
### 東側棟樹

保全對象的部分(表 1)，本季巡查保全樹木其生長狀況良好，貓羅溪支流亦無發現異常，若發現異常狀況，則依 2.5 生態環境異常狀況處理。

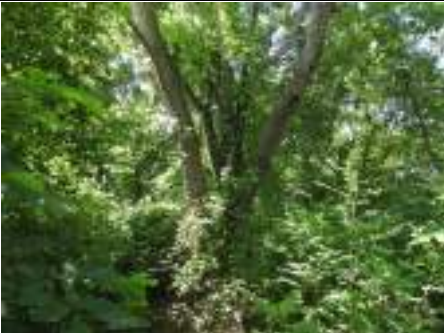
| 生態保育措施與執行狀況 | | | |
|---|---|---|---|
| 生態保全對象 | <b>區內棟樹-<br/>東南區三棵</b><br>警示標誌、避免<br>機具破壞、挖填<br>方配合規劃 | 確實執行<br>(113 年 9 月 26 日) | |

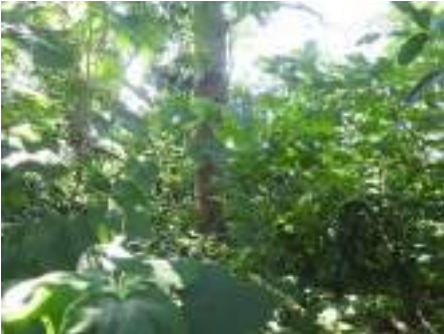
| 生態保育措施與執行狀況 | | | |
|---|---|---|---|
| | <b>區內棟樹-<br/>東北區三棵</b><br>警示標誌、避免<br>機具破壞、挖填<br>方配合規劃 | 確實執行<br>(113 年 9 月 26 日) | |

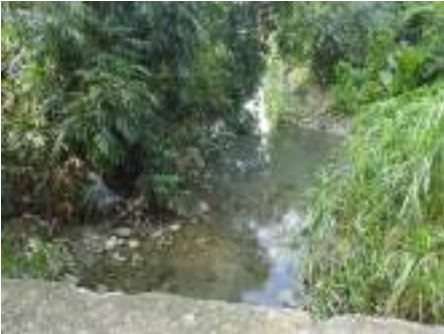
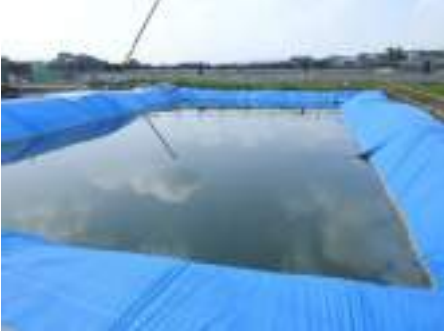
| 生態保育措施與執行狀況 | | | |
|---|---|---|---|
| | <b>貓羅溪支流</b><br>工程迴避干擾，<br>場區逕流泥沙、<br>混凝土影響水質 | 確實執行<br>(113 年 9 月 26 日)<br><br>設置臨時滯洪沉砂池<br>(113 年 8 月 29 日) | <br> |

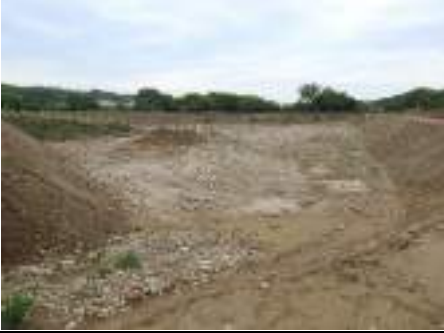
| 生態保育措施與執行狀況 | | | |
|---|---|---|---|
| 生態友善措施<br>[細部設計] | [減輕]滯洪池避<br>免二面光，形成<br>自然棲地，故採<br>用懸臂式擋土<br>牆，並覆土修坡<br>為 1:1 至 1:2 之<br>斜坡 | 確實執行<br>(113 年 4 月 30 日) | |

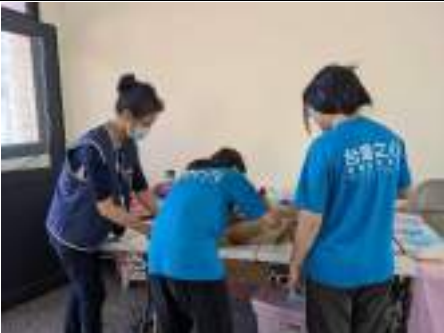
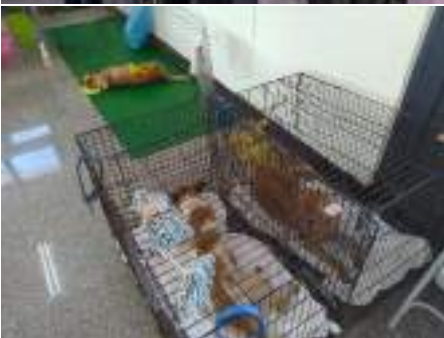
| 生態保育措施與執行狀況 | | | |
|---|---|---|---|
| 生態友善措施<br>[關注議題]<br>石虎 | [減輕]遊蕩動物防治 | 於工區教育訓練宣導禁餵野生動物與流浪犬貓，並在周邊鄉里宣導勿放養家犬貓及餵養流浪犬貓。另請台灣之心協助，於 112 年 4 月開始佈設陷阱進行流浪動物結紮，截至 113 年 3 月底，絕育母犬總數 44 隻。112 年 12 月 9 日與台灣之心合辦下鄉絕育活動，絕育周遭居民母犬 15 隻、母貓 5 隻、公貓 4 隻，共 24 隻。 | |

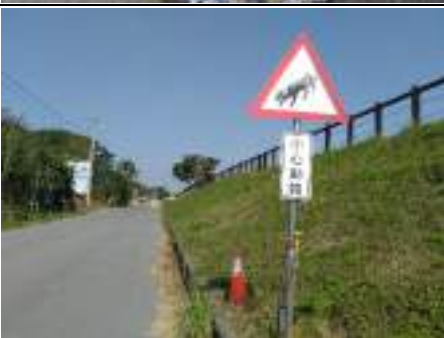
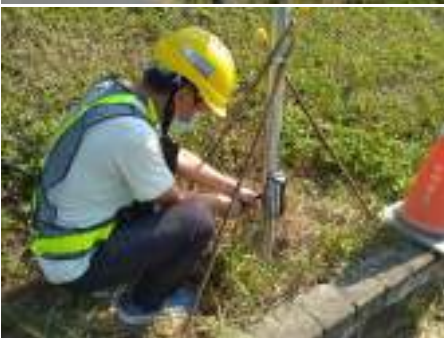
| 生態保育措施與執行狀況 | | | |
|---|---|---|---|
| | [減輕]降低路殺風險 | 設置 4 座警示牌及 16 處反光鏡<br>(112 年 11 月 02 日) | |

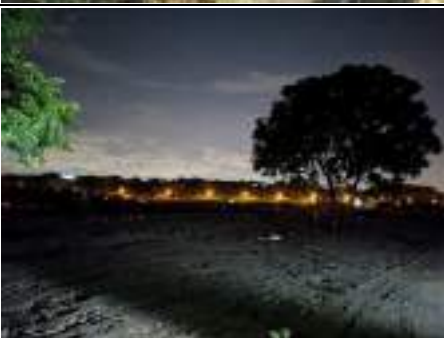
| 生態保育措施與執行狀況 | | | |
|---|---|---|---|
| | [迴避]避免夜間施工，干擾夜行性生物 | 工區禁止夜間施工<br>(112 年 08 月 21 日) | |

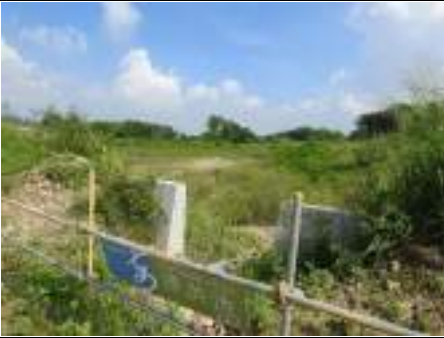
| 生態保育措施與執行狀況 | | | |
|---|---|---|---|
| 生態友善措施<br>[施工管理] | [縮小]分期分區開挖 | 工程優先進行永久滯洪池施作，完成後在進行主建物施作時，不干擾滯洪池及周邊與綠帶自生之植被<br>(113 年 9 月 26 日) | |

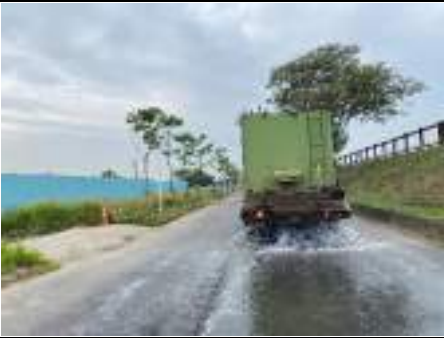
| 生態保育措施與執行狀況 | | | |
|---|---|---|---|
| | [減輕]認養計畫區周邊道路，進行道路之洗掃街 | 確實執行<br>(113 年 9 月 26 日) | |

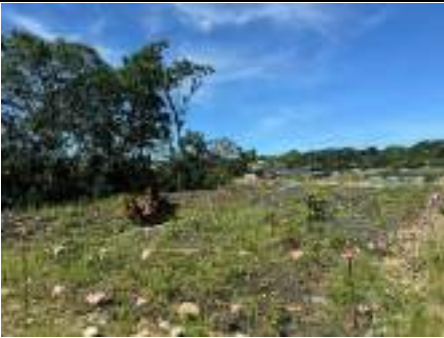
| 生態保育措施與執行狀況 | | | |
|---|---|---|---|
| | [減輕]降低揚塵影響環境品質 | 確實執行<br>(113 年 7 月 31 日) | |

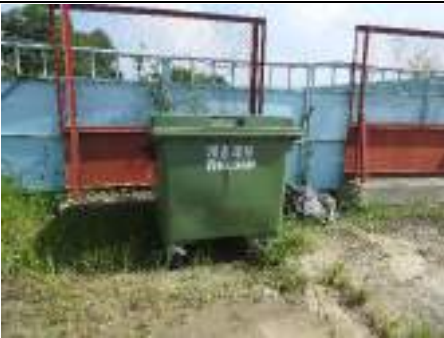
| 生態保育措施與執行狀況 | | | |
|---|---|---|---|
| | [減輕]廚餘禁留工區、垃圾桶加固 | 確實執行<br>(113 年 9 月 26 日) | |

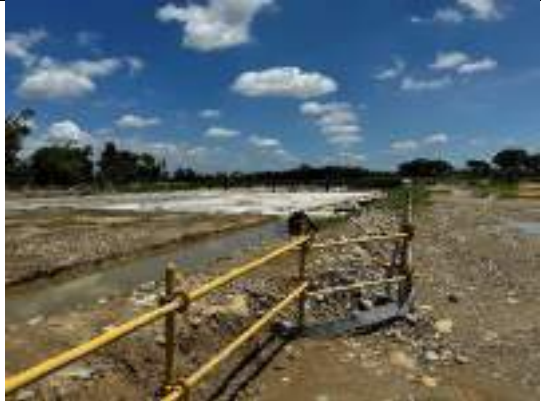
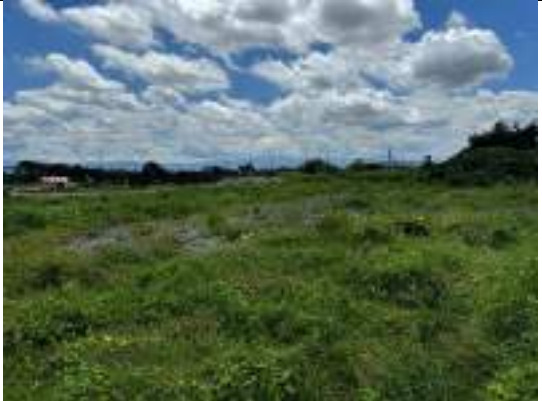
| 現場施工-汙泥曬乾床 | 現場環境 |

1. 本月保全對象樹林區域因颱風有樹木傾倒，若要移除傾倒樹木，應避免破壞其他樹木和周邊環境。
2. 本月因颱風降雨導致工區低窪區域淹水，進行排水時應注意水質濁度，若水質混濁，應經過沉降後才進行排放。

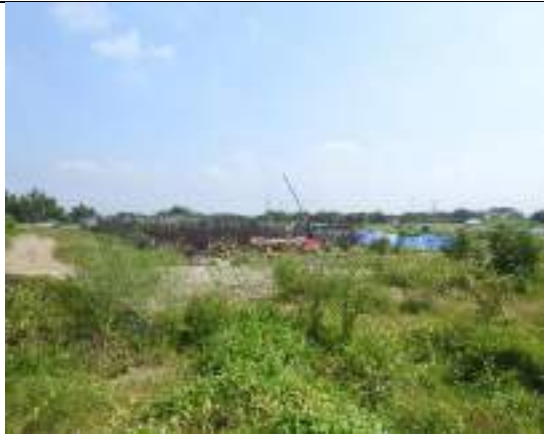
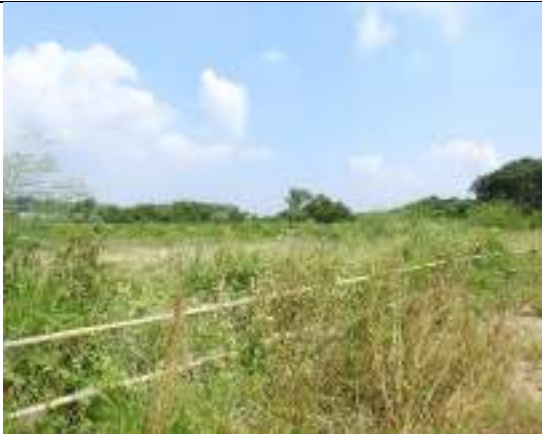
| 現場施工-沉澱池 | 現場環境-滯洪池 |

1. 本月降雨導致工區低窪區域淹水，進行排水時應注意水質濁度，若水質混濁，應經過沉降後才進行排放。

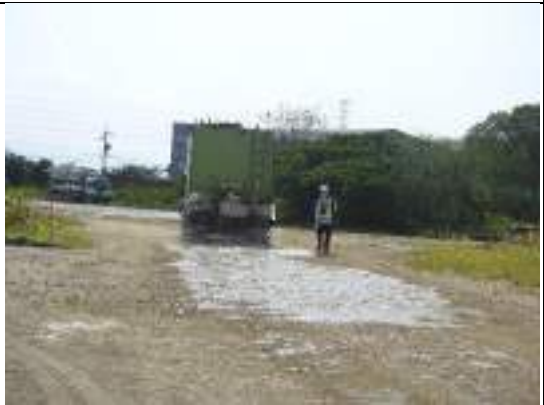
| 裸露地表每日定時灑水 | 澤蛙 |

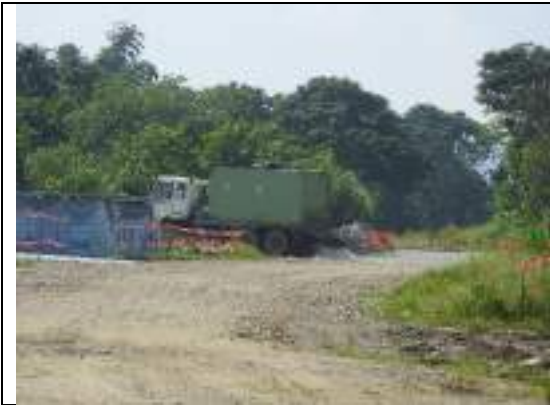
| 裸露地表每日定時灑水 | 現場環境-滯洪池 |

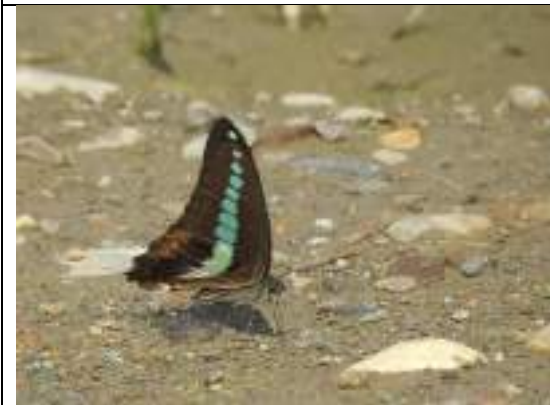
於 9 月巡查工區發現許多青鳳蝶，出現原因為工區進行灑水作業，部分潮濕地面區域會吸引青鳳蝶吸水，由於蝴蝶飛行能力偏弱，目前工區行駛車輛車速不快，可降低路殺發生。工區位於綠帶樹木將保留，施工範圍均限制於圍籬內，周圍植被均未有人為或機械破壞之跡象，工區周圍植被生長狀況良好。工區鄰近既有道路及住家，故施工車輛於工區內行駛速度緩慢，進而減少野生動物遭路殺之機率。

| 蝶類-青鳳蝶 | 蜻蜓類-紫紅蜻蜓 |
