**鳥嘴潭淨水場新建統包工程(續)**  
**施工階段生態檢核報告 季報**  
**( 112 年 10 至 12 月 )**

中華民國 113 年 1 月

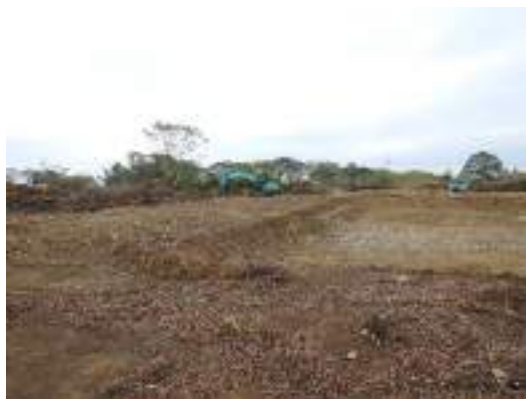
本季(112 年 10 至 12 月)已完成工務所建造，施工作業集中於滯洪池、清水池與場區內植被清除及整地，亦開始下挖西側淨水單元(圖 3)，目前工區南側的荔枝園尚未清除，建議盡可能延遲該處植被清除的時間，以達到分期分區施作的原則。

整地與植被清除(12/28)

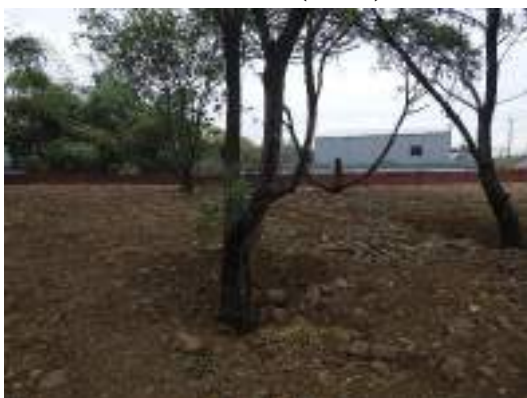
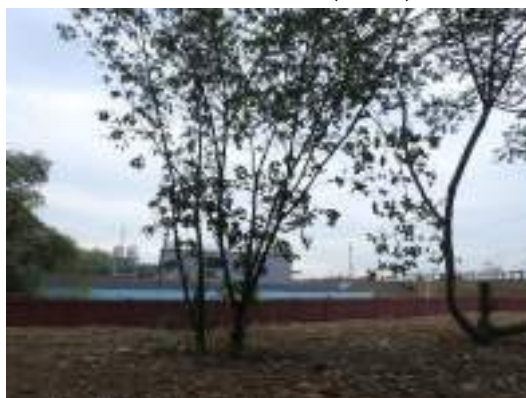
植被清除時保留的樹木(12/28)

工區接近綠帶區域的多棵樹木，包括構樹、棟樹、朴樹，先暫時保留(圖 3)，其他區域將再與主辦機關進行會勘，未來盡可能保留更多樹木，惟部分區域地勢較低，未來整地墊高後會造成樹木深埋，若深層根系因深埋導致根部缺氧，輕則深層根部腐爛、嚴重者則會死亡傾倒，建議在覆土時以增加深層土壤透氣性之生態工法進行，綠帶區域與保留樹木周邊之回填表土，也勿夯實造成土壤缺氧缺水。

2. 工務所北側綠帶有望保留更多既有樹木，包括構樹、朴樹、棟樹與血桐，然而部分區域將整地墊高勢必造成樹木深埋，建議覆土時可在樹木的周圍垂直埋入 8 枝 1-2 米長(預計整地覆土後根部的深度)的去節竹筒(以鐵鎚敲破竹節部分)，並將竹筒開口略突出於地面後埋入，以增加深層土壤的透氣性(操作方法請參考台灣老樹救援協會之影片 <https://youtu.be/LdqZtsoGnhQ?si=98Z9c-ETExjBmhUS>)。

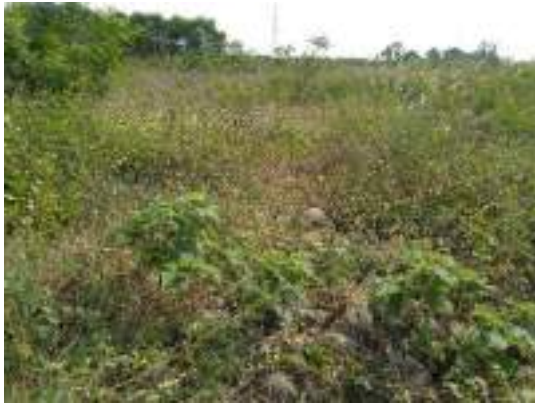
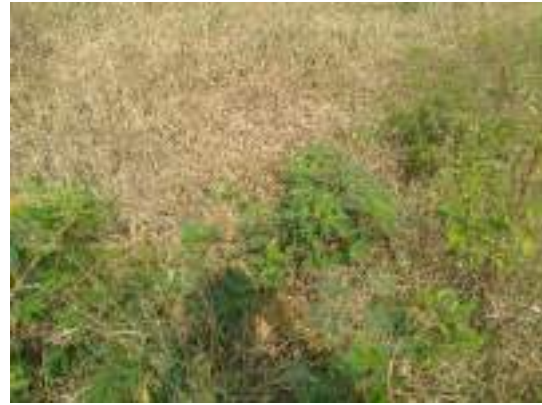
圖 4、貓羅溪左岸高灘地現況

設計階段建議之石虎棲地補償—與第三河川分署及林業保育署南投分署合作進行工區東側、貓羅溪左岸高灘地之棲地養護，目前未獲得執行共識，然由於現在該區域已降低牛隻放牧，草生植物逐漸回覆，並觀察到少數構樹小苗生長，因而在此區域進行銀合歡小苗(成人身高以內)抑制，讓原生樹種在未來得以自然拓殖(圖 4)。

草生地恢復

構樹小苗

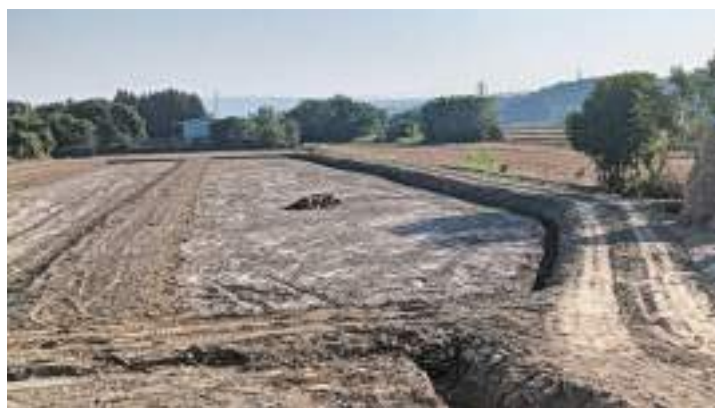
圖 5、淨水廠北邊轉作休閒農業的農地(羅姓民眾提供)

另外由於周邊農地、河川地皆是石虎棲地，若能支持周邊的農民轉作友善農作(不用除草劑、農藥、毒鼠藥等並保留草生地)，亦是正面的補償作為。場區北側農地以種植稻米為主，彰化關注石虎的羅姓民眾曾在北側農地拍攝過石虎幼體，但今年 11 月卻發現地主整地疑似欲轉作商業用途(圖 5)。生態檢核團隊前去拜訪了解該處地主正準備轉作休閒農業，初步探詢他們是有意願往友善農業的方向發展，只是環境友善程度是否可到達有助於石虎保育的程度，將持續溝通與關注，建議主辦單位於公司治理的體制內，無論是年節送禮、員工活動等，優先支持場區周圍的生態友善農作，才可從市場機制的面向增加農民轉作友善農業的動力。

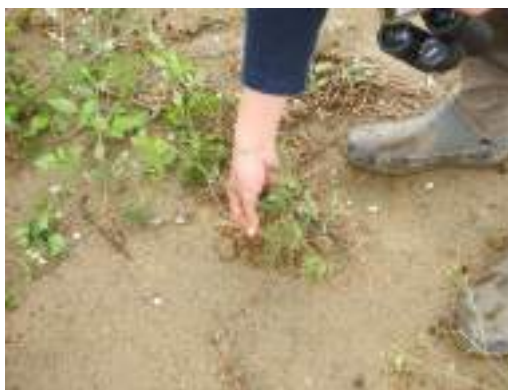
圖 11、工區內美洲含羞草小苗

工區內發現強勢入侵種美洲含羞草，團隊發現會進行移除，若施工團隊在施工時發現，建議施工單位協助移除，而未來工區植栽區域綠化應將外來種移除納入維護事項中。

1. 工程區域發現強勢入侵種美洲含羞草，莖有密刺可能影響野生動物對該棲地的使用，團隊發現時即進行移除(圖 11)，建議施工團隊若發現時也積極移除，必須從莖的基部(此處較無鉤刺)連根拔起，由於目前非花果季，可將移除的部分集中堆置，秋天花果季則移除後應收納至垃圾袋中移除。未來工區植栽綠化很可能也將面臨美洲含羞草入侵，建議將外來種控制與移除納入相關工程施作項目中。未來生態團隊會標記場區內美洲含羞草入侵嚴重的區域，該區土壤中應已有大量種子，不應再移置場區內他處造成散播。
2. 為求區內可分期分區開挖，建議盡可能延遲場區內南側荔枝園的鏟除，至少在北側滯洪池施作完成、回填表土前，能保持區內有小面積的自然環境。
3. 綠帶區域與保留老樹周邊之表土，建議勿夯實造成土壤缺氧缺水，不利植物生長。
4. 工區西側貓羅溪支流為石虎活動區域，相較工區東側腹地較為狹小，提醒施工期間切勿超過施工範圍或不當排放影響干擾該區環境。
5. 經關心石虎民眾通知，工區鄰近有農田整地開發成休閒農場，團隊已主動與地主聯繫溝通農場友善環境施作可行性，建議主辦機關可從公司永續治理的角度與農民合作、增加友善耕作的面積，作為石虎棲地補償方案。
6. 於 113 年 1 月 16 日新聞報導貓羅溪發現鐵籠內掛著鴨頭，疑似民眾設陷阱捕捉流浪狗，此陷阱也有可能對其他野生動物造成危害，若施工團隊有發現任何陷阱，再請通知生態檢核團隊。

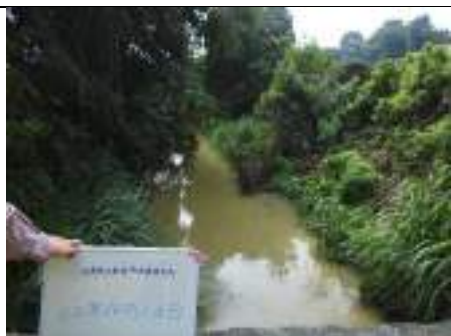
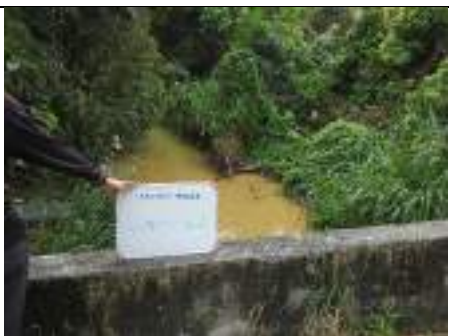
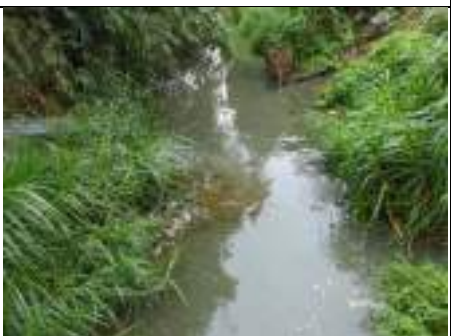
保全對象的部分(表 1)，保全樹木現勘時其生長狀況良好，而貓羅溪支流 10 月與 11 月因工程臨時沉砂池未沉澱即排出，造成貓羅溪支流水池混濁，發現異常即通知職安站長，並記錄異常，異常處理依據 2.5 生態環境異常狀況處理。

| 貓羅溪支流-拍攝日期：112.10.26 | 貓羅溪支流-拍攝日期：112.11.30 | 貓羅溪支流-拍攝日期：112.12.16 |

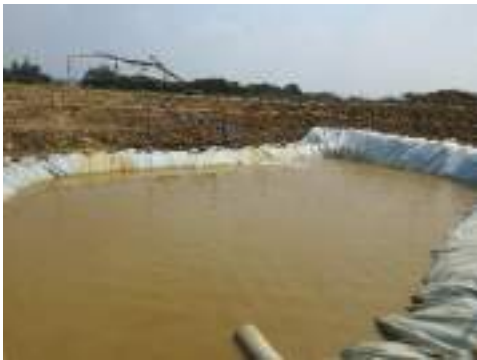
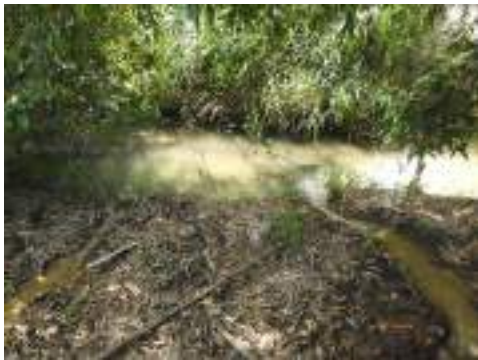
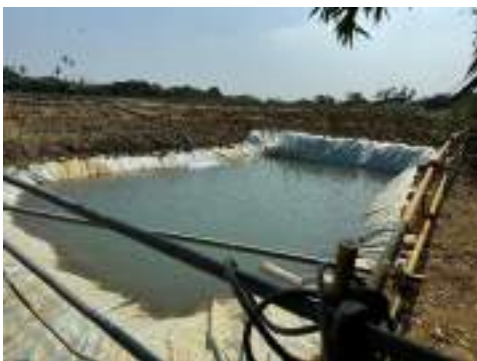
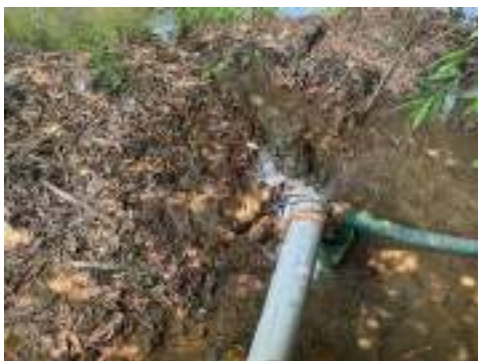
| 異常狀況說明 | 工區內已設置兩座小型臨時滯洪沉砂池，蒐集施工過程出流之地下水，但池體仍混濁時即排出至貓羅溪支流，進而影響保全對象貓羅溪支流之水質。 | 解決對策 | 臨時滯洪沉砂池為施工開挖才導致混濁，後續會先降挖至出水面後，先抽水至臨時滯洪沉砂池，把水位降了再開始開挖。 |
| 複查結果及<br>應採行動 | <p>通報職安站長，站長通知現場施工單位並提改善措施</p> <div style="display: flex; justify-content: space-around;"> <div style="text-align: center;"> <p>10/25 滯洪沉砂池水質混濁</p> </div> <div style="text-align: center;"> <p>10/25 滯洪沉砂池排出貓羅溪支流造成水質混濁</p> </div> </div> <div style="display: flex; justify-content: space-around;"> <div style="text-align: center;"> <p>11/2 滯洪沉砂池水質與排出貓羅溪支流水質已改善，後續持續觀察</p> </div> <div style="text-align: center;"> </div> </div> | | |

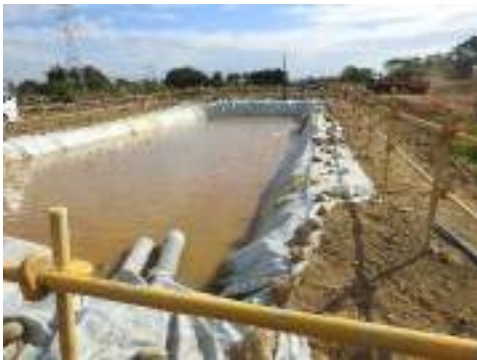
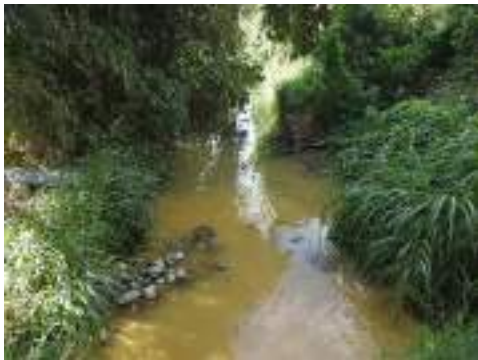
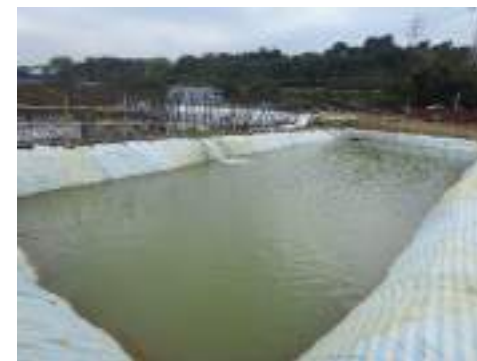
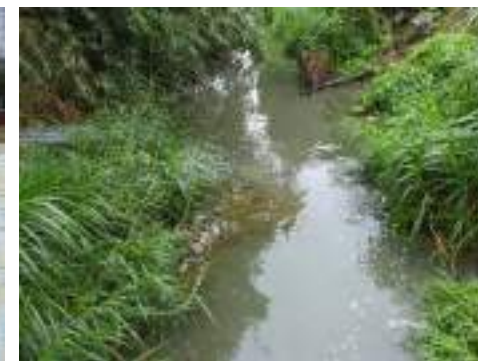
| 異常狀況說明 | 工區內已設置兩座小型臨時滯洪沉砂池，蒐集施工過程出流之地下水，但池體仍混濁時即排出至貓羅溪支流，進而影響保全對象貓羅溪支流之水質。 | 解決對策 | 臨時滯洪沉砂池為施工開挖才導致混濁，後續會先降挖至出水面後，先抽水至臨時滯洪沉砂池，把水位降了在開始開挖。 |
| 複查結果及<br>應採行動 | <p>通報職安站長，站長通知現場施工單位並提改善措施</p> <div style="display: flex; justify-content: space-around;"> <div style="text-align: center;"> <p>11/30 滯洪沉砂池水質混濁</p> </div> <div style="text-align: center;"> <p>11/30 滯洪沉砂池排出貓羅溪支流造成水質混濁</p> </div> </div> <div style="display: flex; justify-content: space-around; margin-top: 10px;"> <div style="text-align: center;"> <p>12/16 滯洪沉砂池水質與排出貓羅溪流水質已改善，後續持續觀察</p> </div> <div style="text-align: center;"> </div> </div> | | |

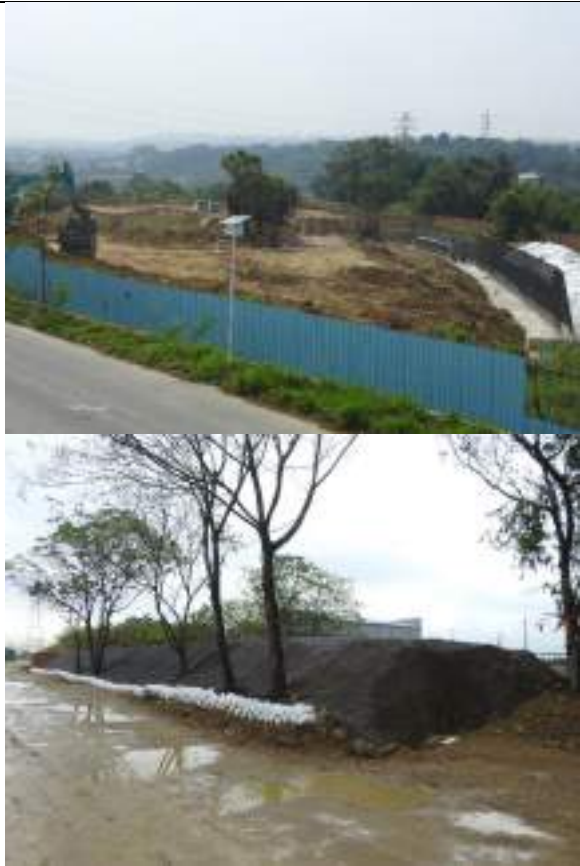
| 範圍限制現地照片(施工便道及堆置區)(拍攝日期) | | <p>使用施工圍籬隔離工區範圍與計劃外範圍，照片為滯洪池(112 年 10 月 26 日)。</p> <p>土石暫置區，並用帆布網覆蓋(112 年 12 月 28 日)。</p> | |

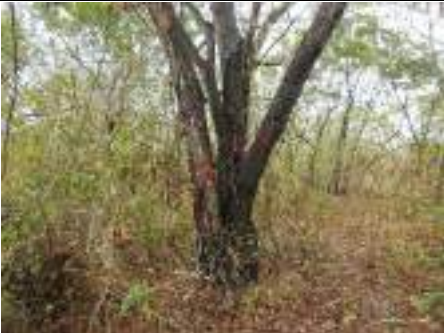
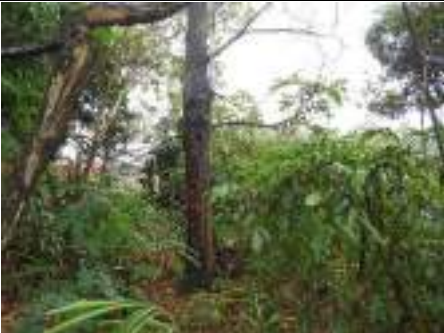
| 生態保育措施與執行狀況 | | | |
|---|---|---|---|
| 生態保全對象 | <b>區內棟樹</b><br>警示標誌、避免<br>機具破壞、挖填<br>方配合規劃 | 確實執行(112 年 12 月<br>28 日) | |

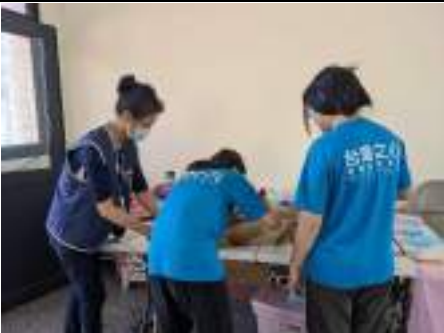
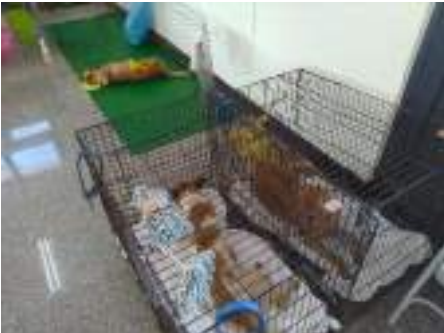
| 生態保育措施與執行狀況 | | | |
|---|---|---|---|
| 生態友善措施 | 流浪動物防治 | 於工區教育訓練宣導禁<br>餵野生動物與流浪犬<br>貓，並在周邊鄉里宣導<br>勿放養家犬貓及餵養流<br>浪犬貓。另請台灣之心<br>協助，於 112 年 4 月開<br>始佈設陷阱進行流浪動<br>物結紮，截至 112 年 12<br>月底，絕育母犬總數 22<br>隻。112 年 12 月 9 日與<br>台灣之心合辦下鄉絕育<br>活動，絕育周遭居民母<br>犬 15 隻、母貓 5 隻、公<br>貓 4 隻，共 24 隻。 | |

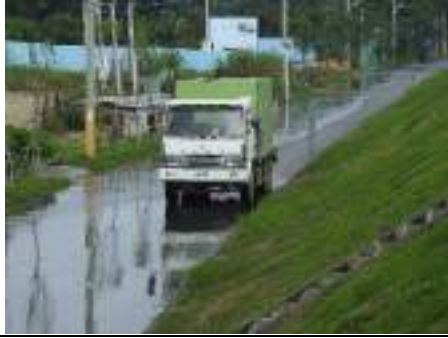
| 生態友善措施 | 認養計畫區周邊道路，進行道路之洗掃街 | 確實執行(112 年 10 月 26 日) | |

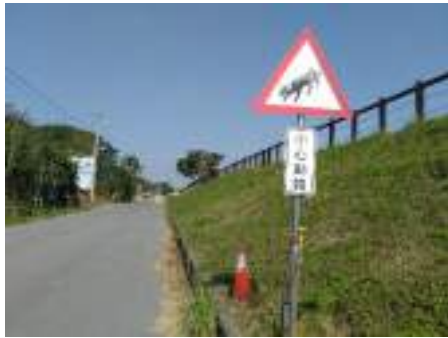
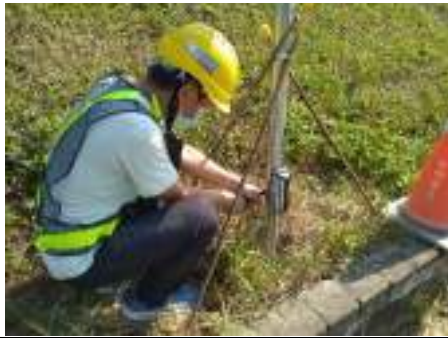
| | 警示牌與反光鏡設置 | 設置 4 座警示牌及 16 處反光鏡(112 年 11 月 02 日) | |

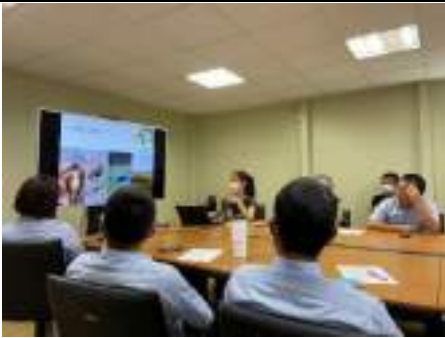
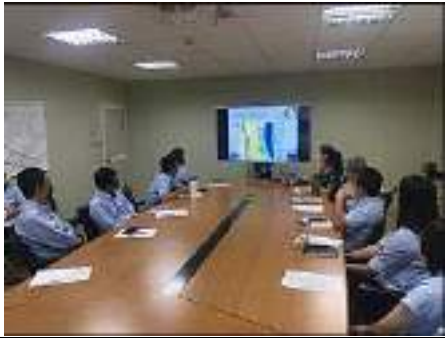
| | 工程人員生態教育訓練 | 於 112 年 6 月 20 日進行教育訓練，對象為淨水場工程人員，教育訓練內容： <ol style="list-style-type: none"> <li>1. 生態檢核概念及運作方式</li> <li>2. 區內及鄰近地區生態現況</li> <li>3. 宣導廚餘或餵食對野生動物的影響</li> <li>4. 友善措施建議</li> </ol> | |

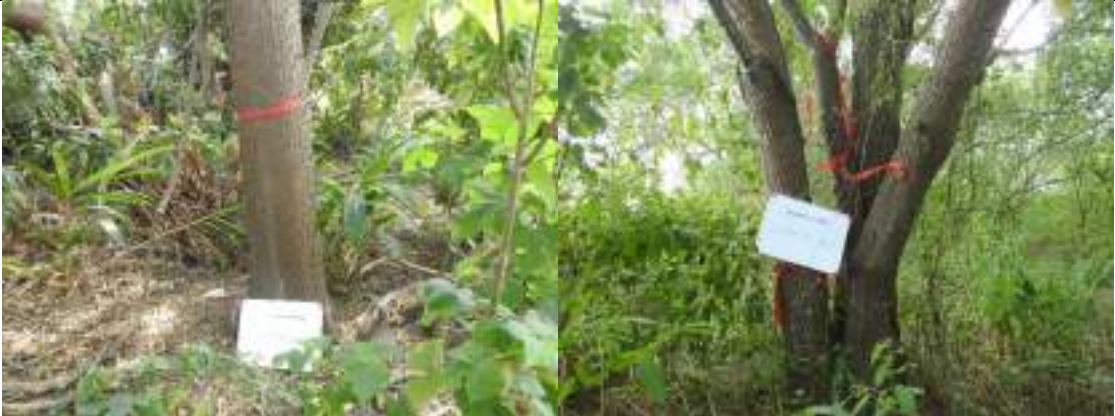
| 項次 2 | 生態保全對象—區內棟樹 |

| <p>日期：112 年 10 月 26 日</p> <p>說明：保留樹木以紅布條標誌。</p> | |

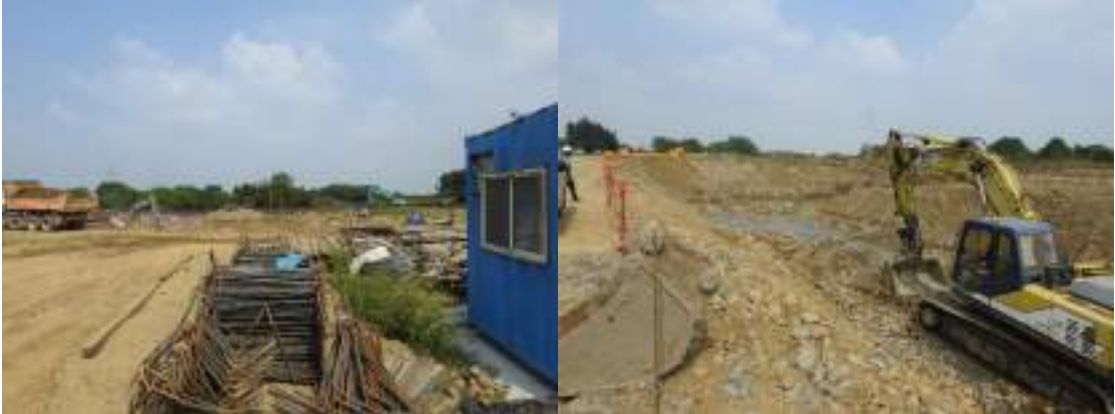
| 項次 3 | 限制施工範圍，勿使機具、廢土廢棄物進入植被良好的非計畫區範圍 |

| <p>日期：112 年 10 月 26 日</p> <p>說明：現場施工未發現超出施工範圍。</p> | |

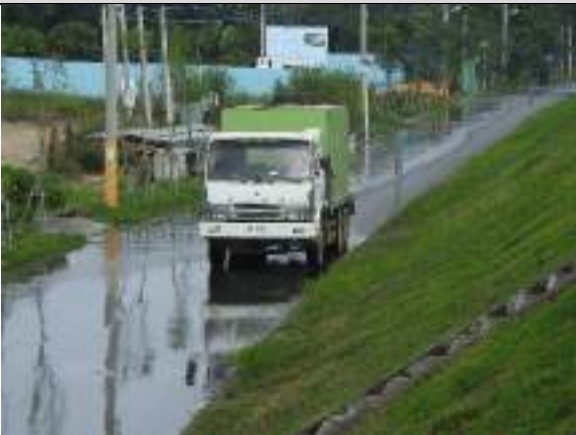
| 項次 7 | 認養計畫區周邊道路・進行道路之洗掃街 | |

| 項次 7 | 認養計畫區周邊道路・進行道路之洗掃街 | |
|---|---|--|
| <p>日期：112 年 10 月 26 日</p> <p>說明：確時進行洗掃與車輛離开工區進行輪胎清潔工作。</p> | | |

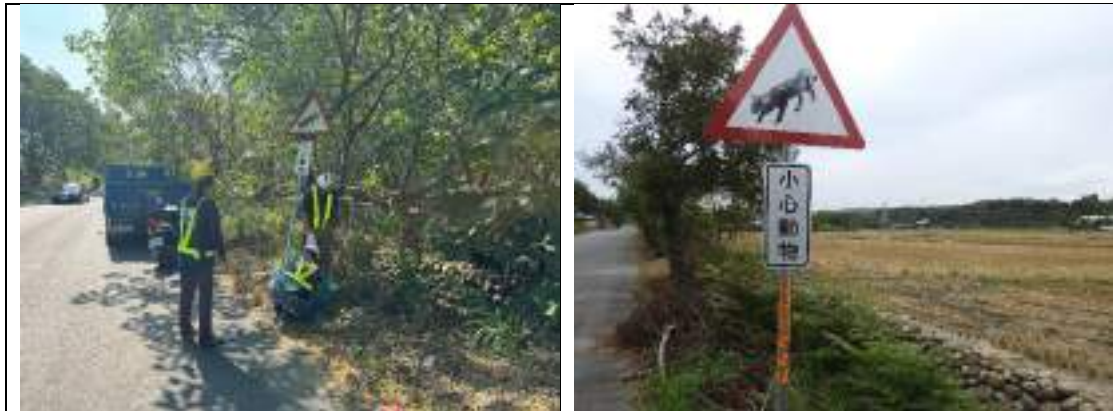
2. 於 11 月 2 日在聯外道路設置 4 座小心動物警示標誌與 12 處反光板，工區南側道路因其他工程封路，待工程結束將再擇適合位置設置

設置警示標誌

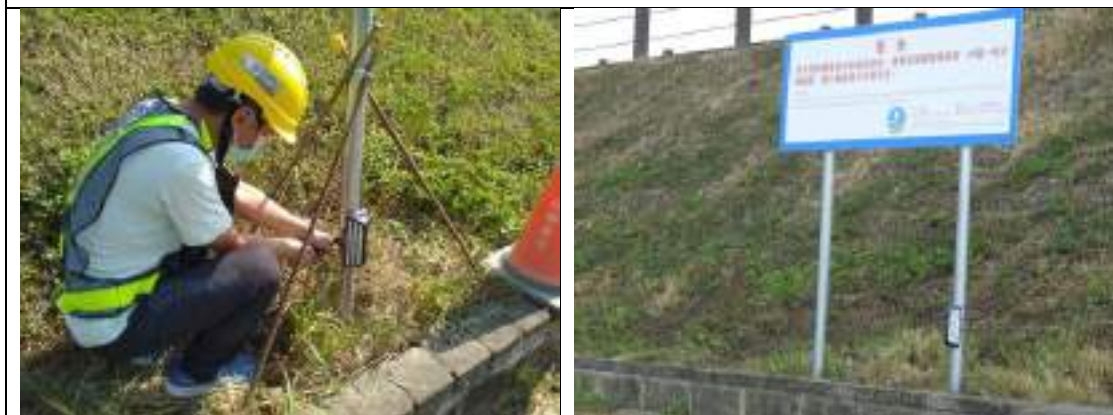
反光板裝設

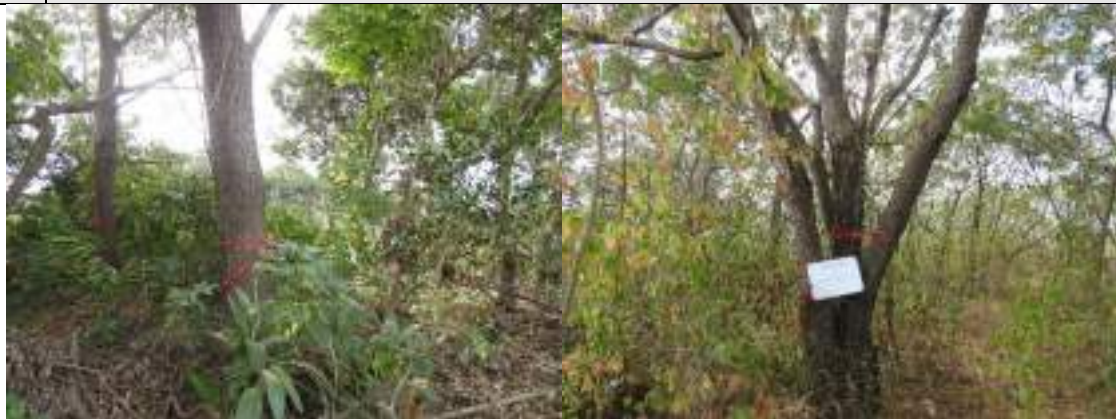
| 項次 2 | 生態保全對象—區內棟樹 | |

| 說明：保留樹木以紅布條標誌。 | | |

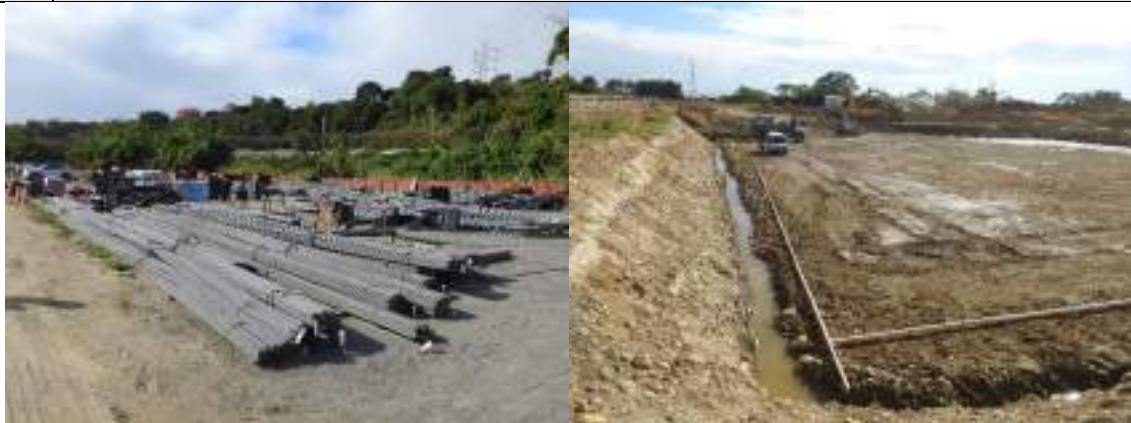
| 項次 3 | 限制施工範圍，勿使機具、廢土廢棄物進入植被良好的非計畫區範圍 | |

| 說明：現場施工未發現超出施工範圍。 | | |

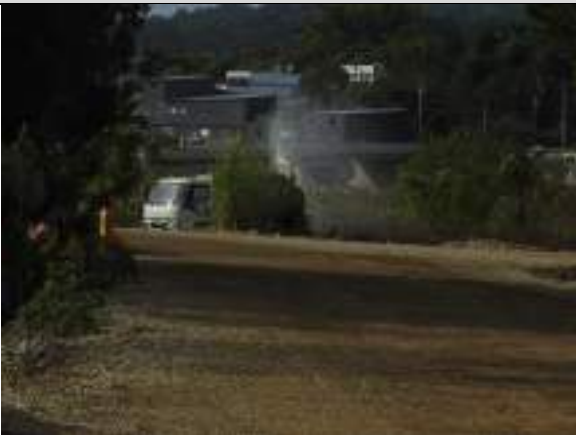
| 項次 7 | 認養計畫區周邊道路・進行道路之洗掃街 | |

| 項次 7 | 認養計畫區周邊道路・進行道路之洗掃街 | |
|---|---|--|
| <p>日期：112 年 11 月 30 日</p> <p>說明：確時進行洗掃與車輛離开工區進行輪胎清潔工作。</p> | | |

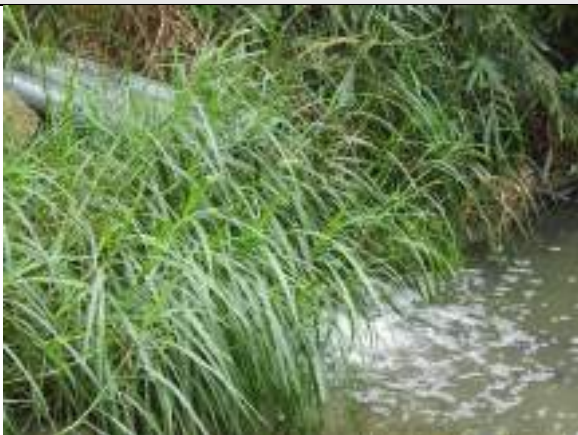
| 項次 1 | 生態保全對象—貓羅溪支流 | |

| 說明：無異狀 | | |

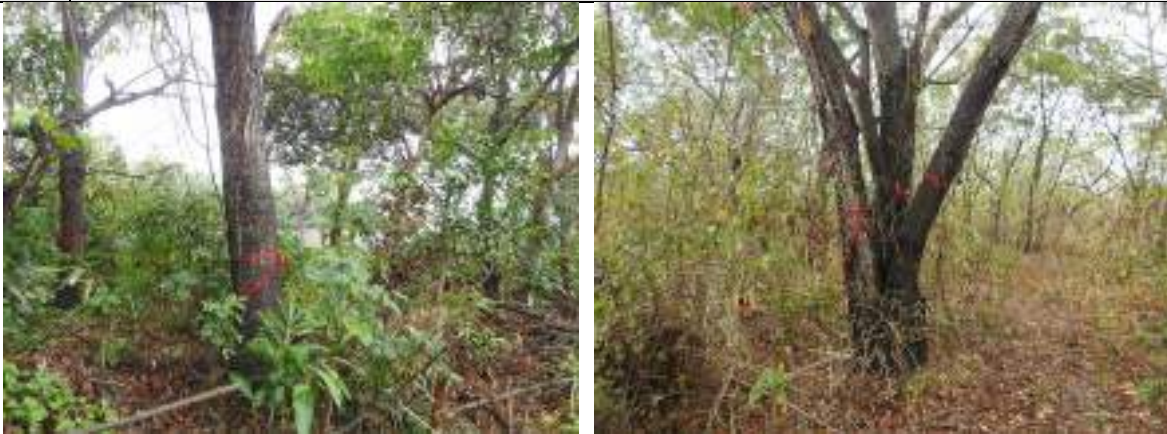
| 項次 2 | 生態保全對象—區內棟樹 | |

| 說明：保留樹木以紅布條標誌。 | | |

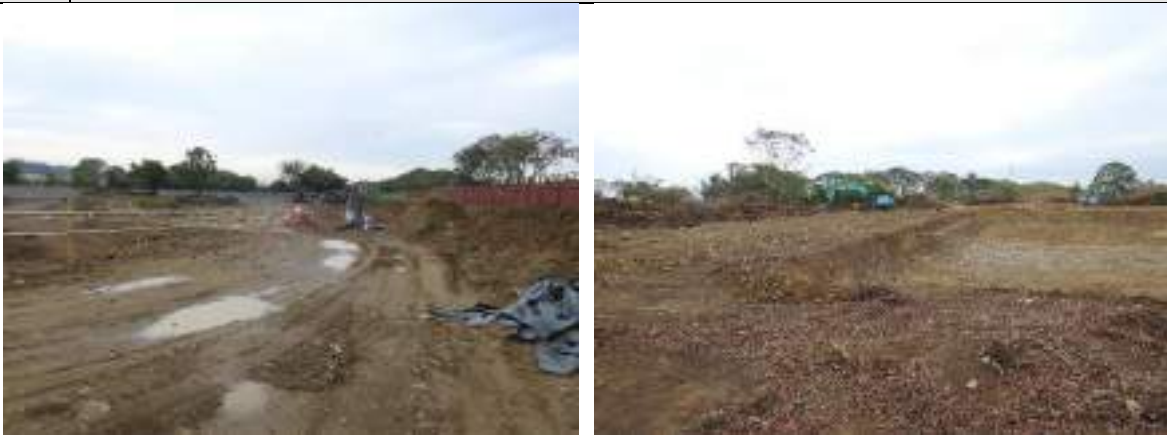
| 項次 3 | 限制施工範圍，勿使機具、廢土廢棄物進入植被良好的非計畫區範圍 | |

| 說明：現場施工未發現超出施工範圍。 | | |

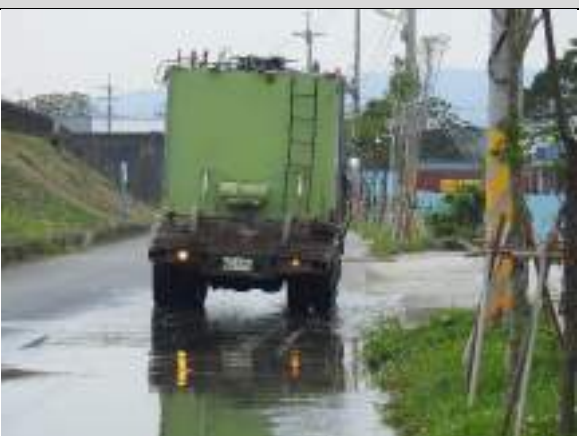
| 項次 7 | 認養計畫區周邊道路，進行道路之洗掃街 |

| <p>日期：112 年 12 月 30 日</p> <p>說明：確時進行洗掃與車輛離开工區進行輪胎清潔工作。</p> | |
