工程施工查核改善對策及結果表

「臺中雲林水源調度-烏日至大里送水管(二)」

查核日期：114年03月21日

主辦機關：台灣自來水股份有限公司第四區管理處

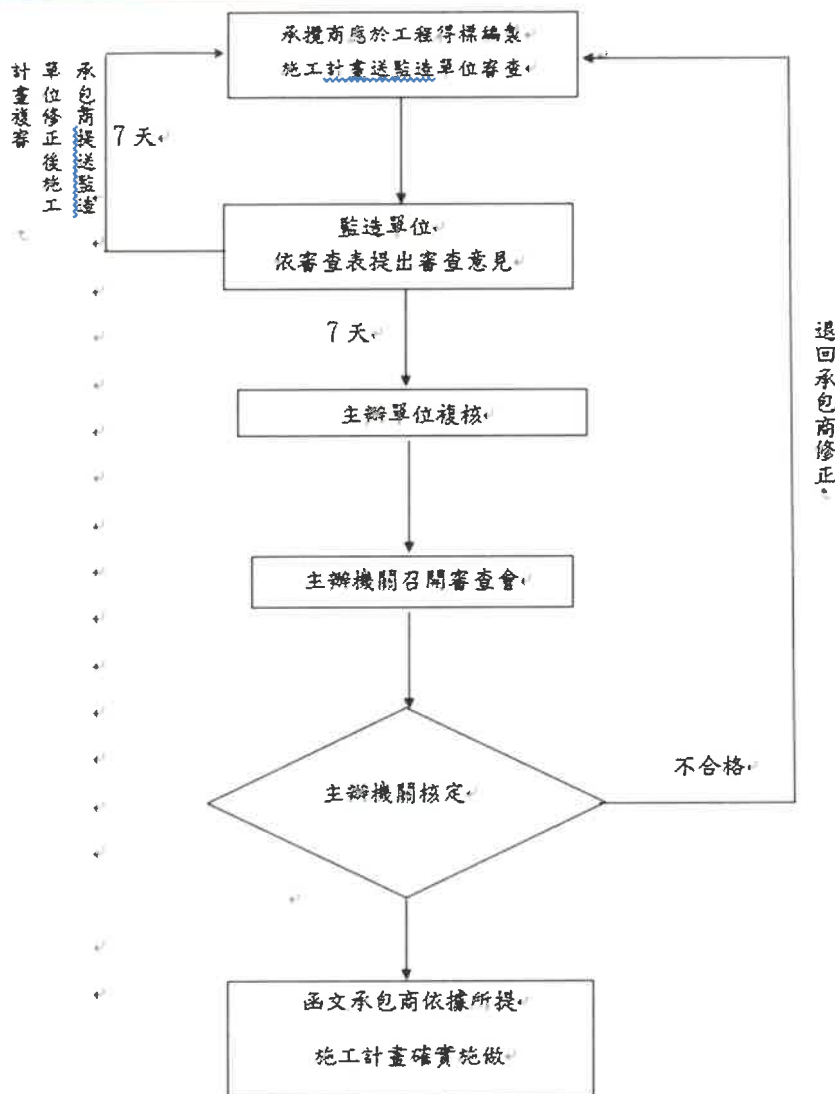
2-2.未針對承包商之分項品質計畫及分項施工計畫送審情形訂定管制辦法。【L】(4.02.01.04)

於監造計畫進版增訂承包商之分項品質計畫及分項施工計畫送審情形訂定管制辦法，並於114年4月7日完成進版審查，爾後推進工程施工將依此標準進行審核，確保施工品質標準符合契約規範。

監造計畫進版增訂分項品質計畫及分項施工計畫送審情形訂定管制辦法。
