工程施工查核改善對策及結果表

「臺中雲林水源調度-烏日至大里送水管(一)」

查核日期：113年12月10日

工程編號：TP-112-0401-0003

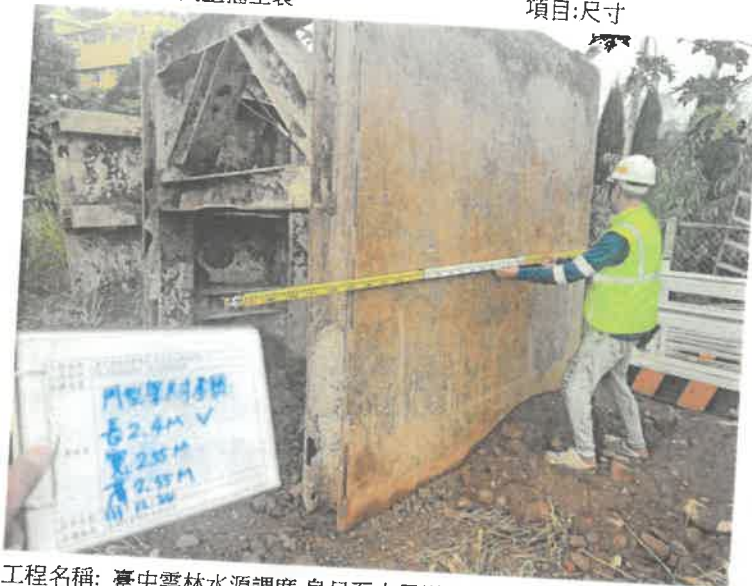
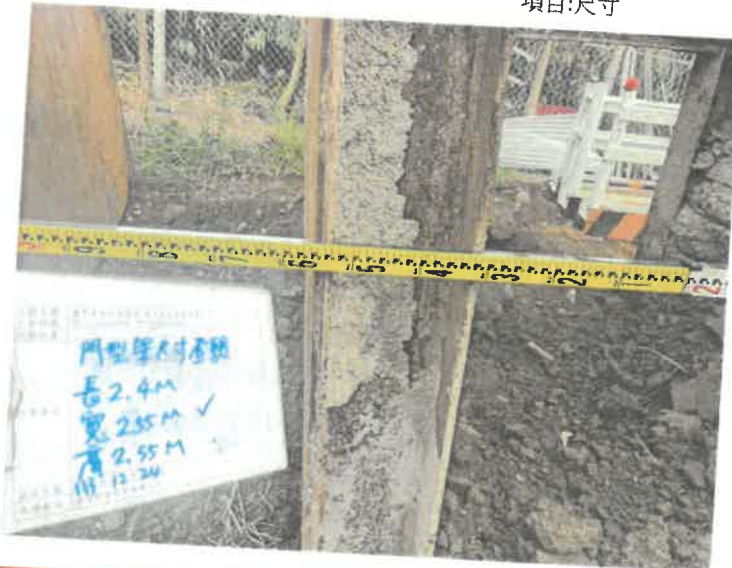
工程名稱: 臺中雲林水源調度-烏日至大里送水管(一)  
工程編號: TD-11204010003、TP-11204010003  
位置: 1200mm 門型擋土架

1-1. 監造計畫未  
確實審查, 如缺  
漏重要工項。  
【L】(4.01.06)

於113年12月26日  
辦理監造計畫進  
版, 經審原監造  
計畫缺漏門型擋  
土工項及相關抽  
查標準及表格,  
補訂該工項抽查  
標準及抽查紀錄  
表, 並於113年12  
月24日進行該工  
項抽查, 爾後將  
依此標準進行抽  
查, 確保工程品  
質符合契約規  
範。

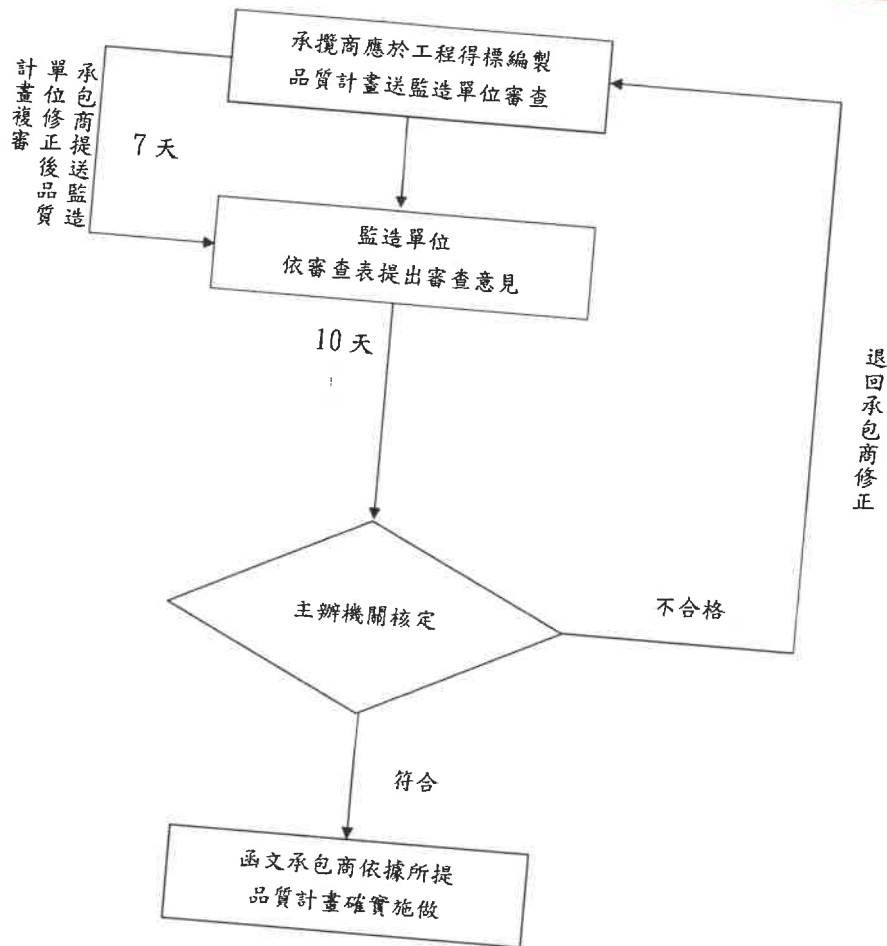
圖3-1 品質計畫審查作業程序流程圖

3.品質計畫審查  
限為監造單位  
10天內函復施  
廠商審查意  
(P3-1說明),  
流程圖3-1「10  
送主辦機關  
定」不符。【L  
(4.02.01.03)

品質計畫審查時限說明與流程圖不一致。

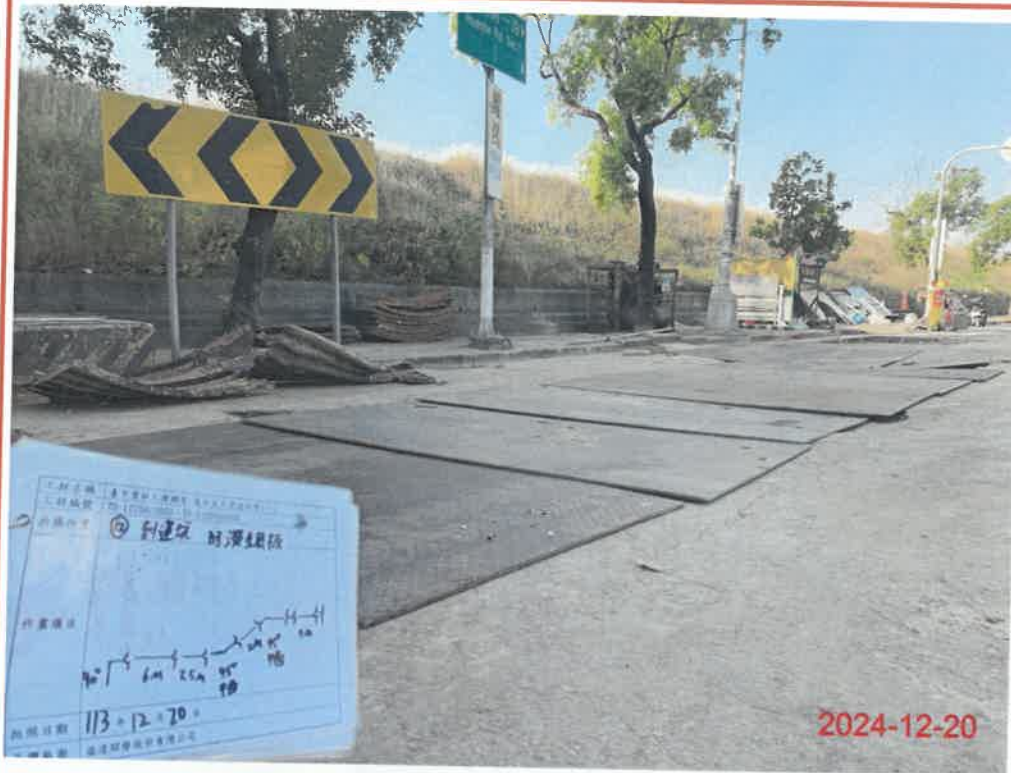
「管溝開挖擋土施工抽查標準」缺漏標準抗滑係數之  
管理項目。

5-5. 本工程實做擋土設施採門型擋土，故刪除適用鋼軌樁擋土之「管溝開挖擋土施工抽查標準」及其相關表格，並於「門型擋土支撐施工抽查標準」增訂抗滑係數標準，於113年12月20日進行相關工項抽查，爾後將依「門型擋土支撐施工抽查標準」進行抽查，以維工程品質。

於「門型擋土支撐施工抽查紀錄表」增訂抗滑係數標準。

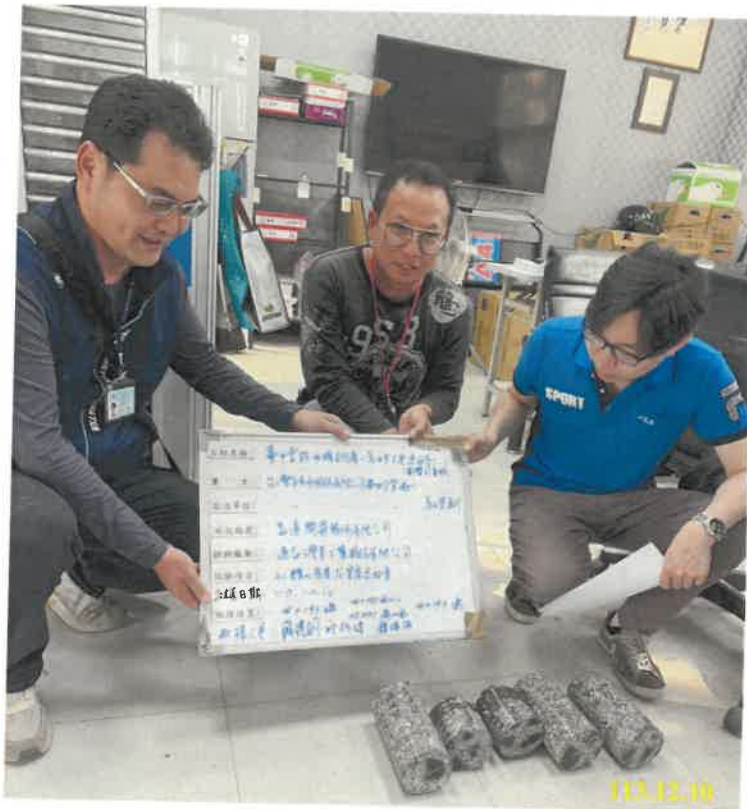
報告編號24-06138 係屬低強度回填材料28日抗壓強度試驗報告，當日材料送驗監造單位確實會同廠商取樣送驗，惟所附相片廠商人員為掌鏡者，故無入鏡無法佐證。

8. 部分材料送驗時監造單位未會同廠商取樣送驗(如報告編號24-06138)。**【L】**  
(4.02.3.03)

經查報告編號24-06138 係屬低強度回填材料28日抗壓強度試驗報告，當日材料送驗監造單位確實會同廠商取樣送驗，惟所附相片廠商人員為掌鏡者，故無入鏡無法佐證。於113年12月10日查核當日混凝土鑽心試體送樣時，如實會同廠商取樣送驗，爾後材料送驗時監造單位確實會同廠商取樣送驗，確保送樣試體無誤。

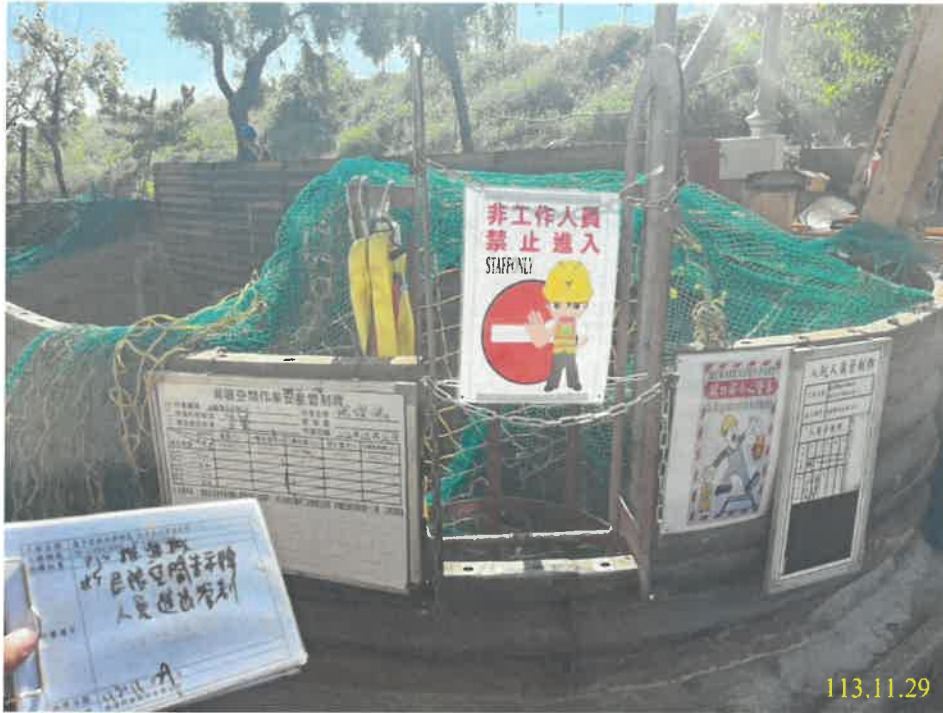
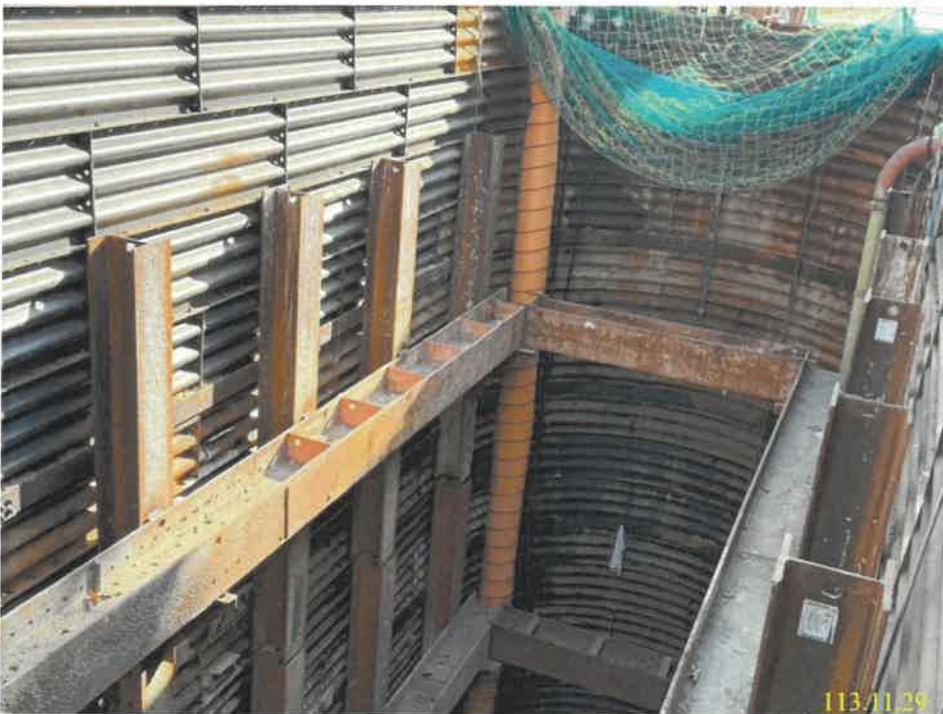
建議6.建議加強發進井及到達井變形監測作業，以維施工人機安全，另推進目前採人工開挖，由於管徑僅為1200mm，作業空間狹小，請加強注意開挖面通風及施工安全。

本工程每月皆委外進行建物傾斜及沉陷監測。

本工程每月皆委外進行建物傾斜及沉陷監測，確保管線推進工程進行時無大變形發生，推進井內亦保持開挖面通風、氣體監測及人員進出管控，爾後將請職安人員加強工作井巡檢，避免職安災害發生。
