工程施工查核改善對策及結果表

「台中第三供水區祥順路送水管工程-管(三)-1」

查核日期：114年07月01日

主辦機關：台灣自來水股份有限公司第四區管理處

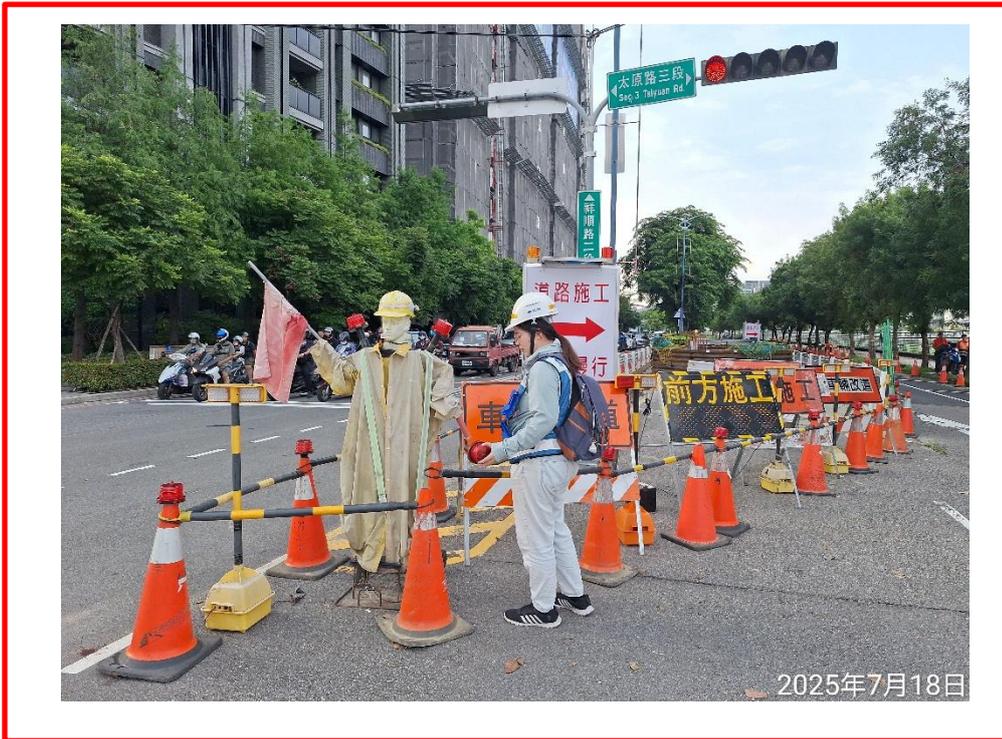
監造單位於114年7月18日辦理交通維持及安全管制抽查。

10. 監造單位未落實監督工區交通維持及安全管制措施缺失。  
【 M 】  
( 4.02.17.12 )  
(扣2點)

有關監造單位未落實監督工區交通維持及安全管制措施缺失，監造單位於114年7月18日辦理交通維持及安全管制抽查，並確實填寫抽查紀錄表，確認現場擺設交維符合交維計畫書內容，爾後將請職安人員加強現場交通維持擺設，避免影響用路人安全。
