# 移動式起重機於斜坡操作時向下滑動，撞擊勞工墜落 後壓砸致 2 死 1 傷災害原因及防災對策

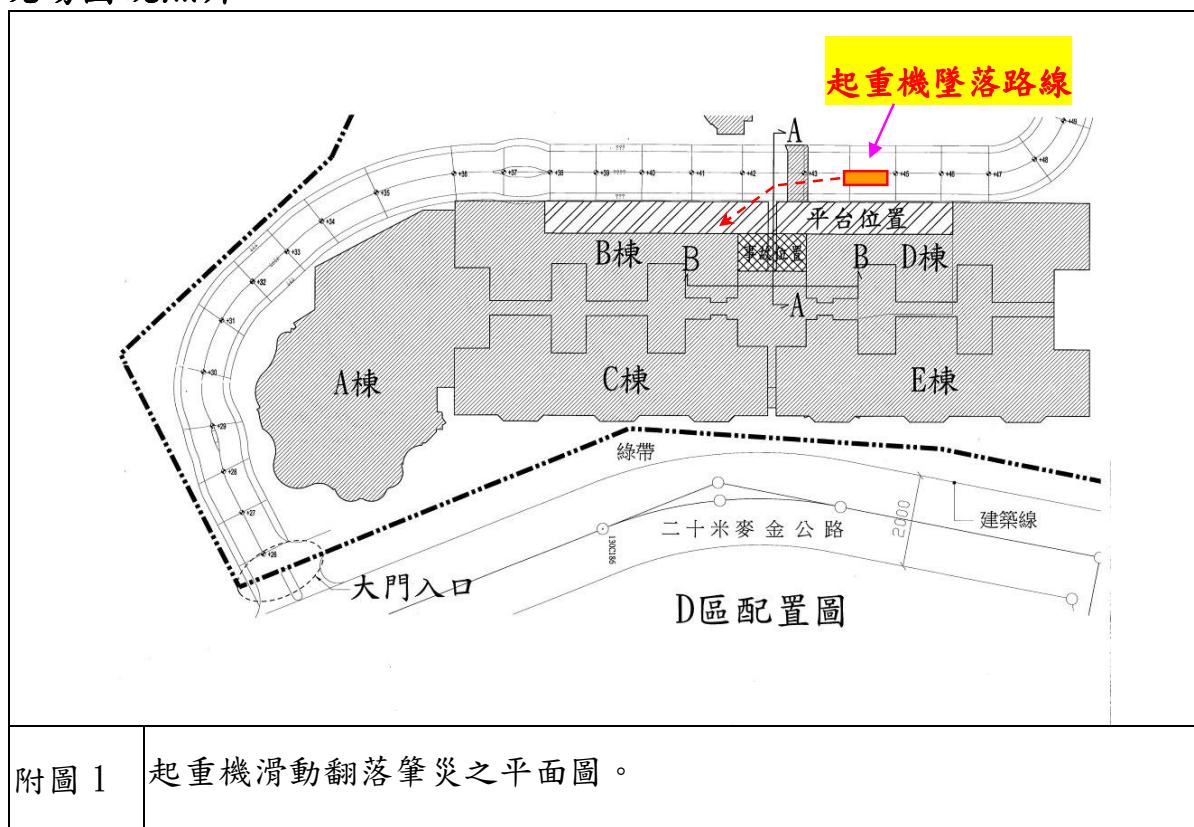
- (一)某集合住宅工程為地上 18 層地下 3 層沿山坡地興建，現場已施工至地下 3 層（如附圖 1、照片 1），100 年 12 月 25 日吊升荷重 45 噸移動式起重機車頭朝下坡方向停放在工區斜坡道路上（斜率 0.083、角度 4.8 度、路寬 11 公尺，如附圖 1、附圖 3），從事鋼筋吊掛作業發生起重機於斜坡向下滑動，撞擊從地下層經上下設備欲前往工務所的 2 名勞工及起重機操作人員，該 2 名勞工墜落於高度約 20 公尺的地下層，並遭落下之起重機壓砸死亡，造成 2 死 1 傷（如附圖 2、照片 2）。
- (二)起重機停放於工區道路上，由吊掛手用枕木擋右後車輪（如照片 3），操作手從駕駛座下來用枕木墊於右前撐座處，繞到左側先將起重機右側前後撐座降下但未伸出（如照片 4、5），再將左後撐座伸出並降下，左前撐座因有少部分箍筋妨礙撐座伸出，操作手至起重機右後方的操作室，操作起重桿將箍筋吊離置於起重機左前方，再回到起重機左側預備將左前撐座伸出，因採用壓下四支操作桿（如照片 6），使四支撐座同時垂直向上縮起的方式操作，導致車輪直接接觸斜坡地面而滾動，並牽引起重機朝下坡方向滑動，當右後輪跨過枕木後，整部起重機開始向下坡並偏左滑行，當時操作手壓下操作桿想用左後撐座定住車身，但因地面與撐座間之摩擦力太小，單靠左後撐座無法抵抗起重機向下滑動（如照片 7）。
- (三)吊起肇災之起重機，勘查起重機之煞車制動器等情形，經查該起重機之駕駛座煞車操作桿係停在解除狀態（未煞車）位置（如照片 8）。後續以同型式之起重機模擬試驗，煞車制動後以同樣操作方式操作，起重機並無向下滑動之現象。
