『降低漏水率計畫(102至113年)』  
降低漏水率計畫工程(RB、DB)亮點競賽

-花蓮縣秀林鄉崇德小區汰換管線工程(RB-03-0901-11)

以韌性與永續為核心，提升花蓮縣秀林鄉崇德部落供水品質

第九區管理處 工務課

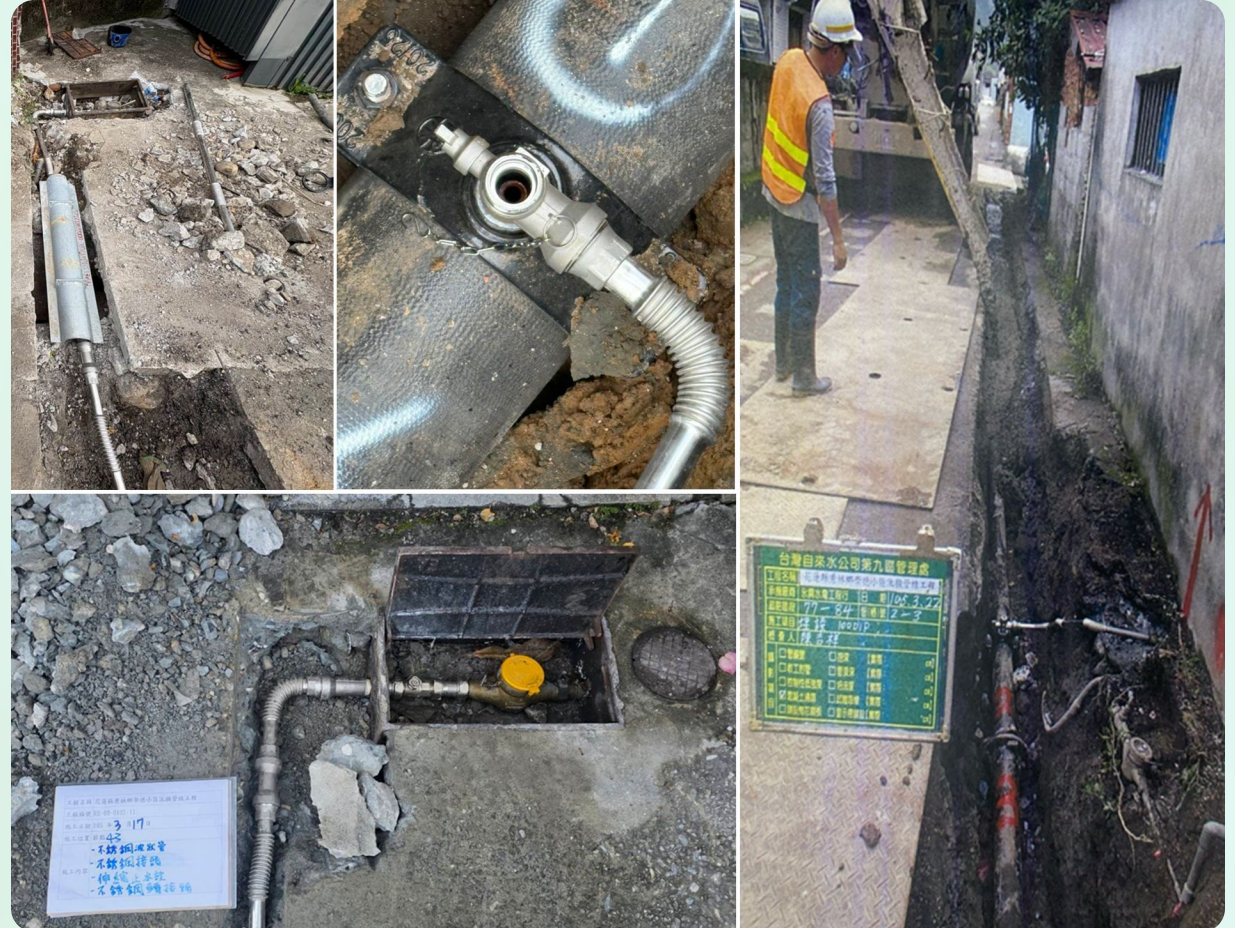
## 配水管材質

採具有吸收壓力的球狀石墨延性鑄鐵管(DIP)，具高強度與延展性。

## 用戶管材質

用戶管採不鏽鋼波狀管(SSP)，具伸縮性、可撓性，減少接頭、降低漏水與竊水風險。

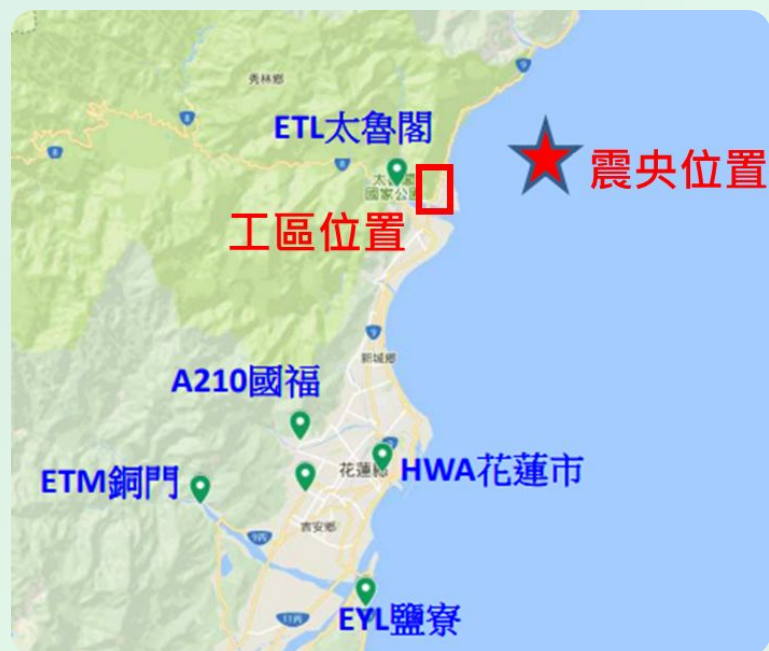
107年 0206 最大震度 6.2級,  
太魯閣國家公園管理處, 距震央7.08KM

# 本案汰換工程應用 DIP 與 SSP 材質在2次強震中表現優異

1. 供水系統未發生重大漏水或斷管
2. 售水率仍維持81%以上
3. 驗證耐震管材選用之正確性與前瞻性

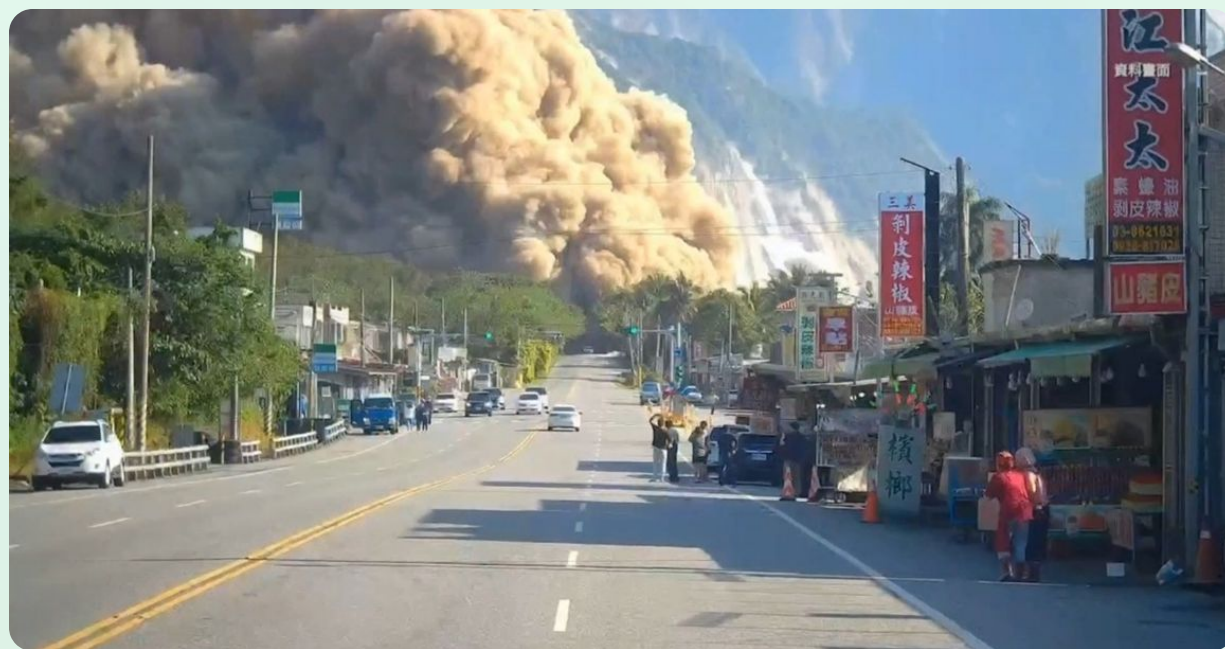
113年 0403 最大震度 7.2級,  
崇德部落於台9線沿線, 地震波直擊區域

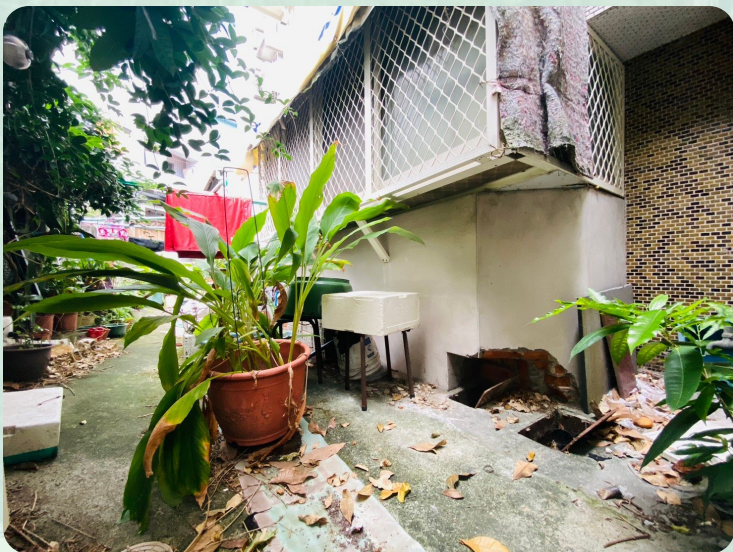
## 巷弄狹窄

巷弄狹窄、**機具進出困難**，需人工作業；居民私接山泉水及自來水管線，需隔絕並汰換原設逾齡 PVCP。

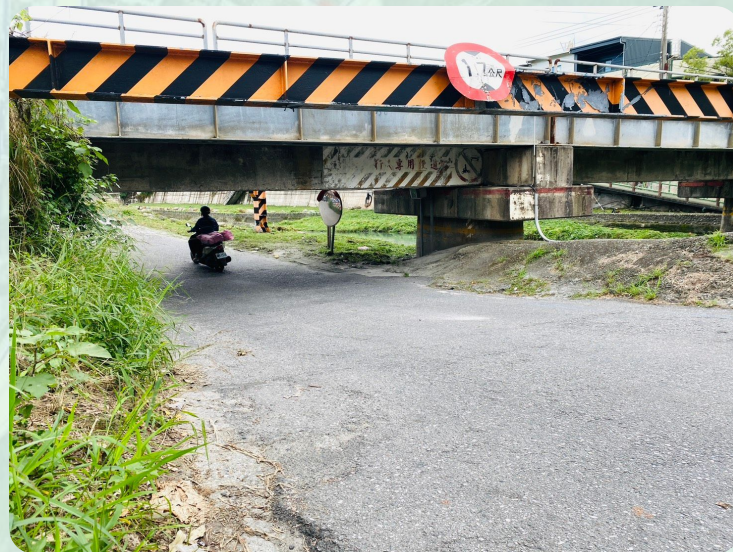
## 鐵路涵洞限制

管線經過花 3 鄉道鐵路涵洞下方，除**限制高度**外，僅能以小型機具及人工進入作業。

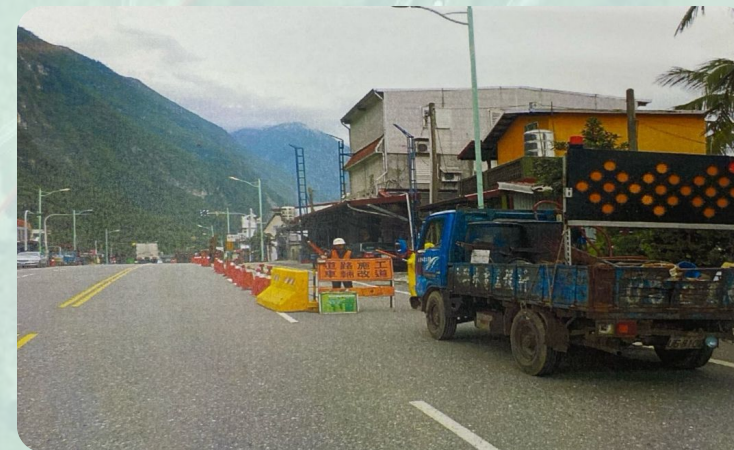
## 交通要道管控嚴格

台九線公路局路證審查嚴格，需採半半施工並設置**高規格交通引導**及安全防护措施，確實執行，務求零災害。

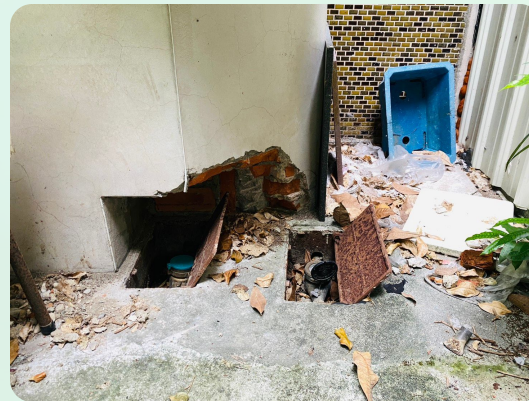
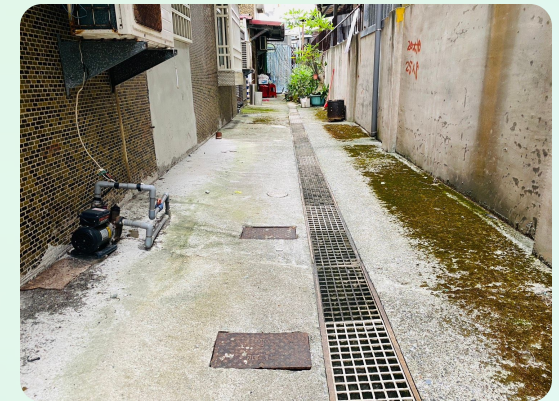
## 表位改善與管網分流設計

### 表位改善

改善不良表位  
提升抄表效率  
加強用水管理

### 管線隔絕

隔絕山泉水  
巷道自來水管線整合

### 分流供水

高低壓分流供水  
穩定水壓  
節約用電

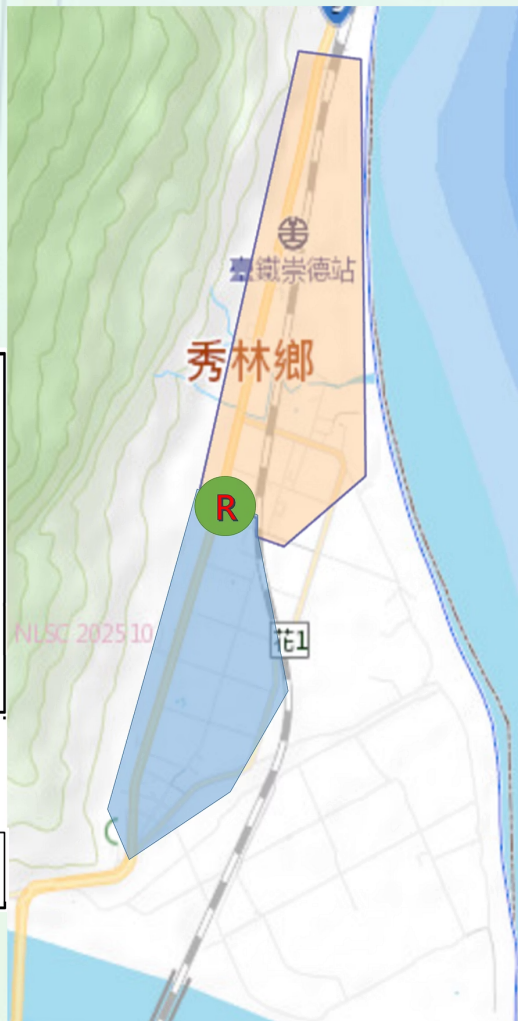
# 分區計量管網高低壓分流

將管網管理成效可量化、可追蹤

具體工程手法：高低壓分流供水系統

量化指標與追蹤方法：供水壓力穩定度

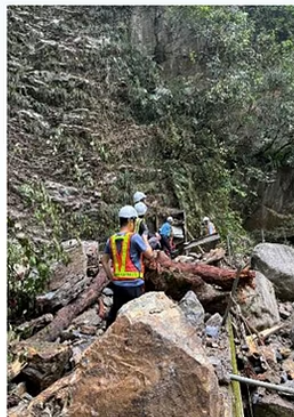
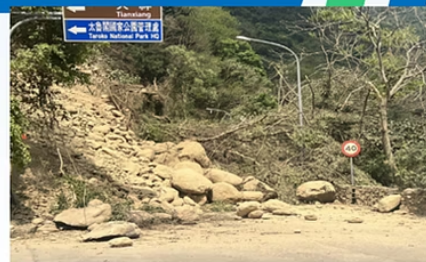
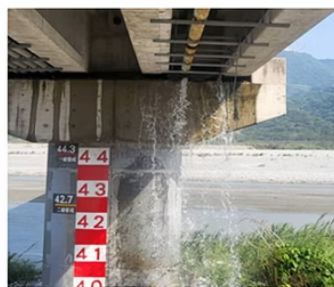
台8線道路中斷

1. **花蓮地區漏水嚴重**：花蓮市、吉安鄉與新城鄉(1)、秀林鄉富世村(2)、秀林鄉和平村(3)等地區。平時每日供水量**10.7萬噸**，4月3日加大至**11.7萬噸**，持續設備巡檢。
2. **秀林鄉富世淨水場**因**原水管破裂**與**台8線道路坍方**，無法進場搶修，造成**富世地區停水**。
3. **秀林鄉和平村**因**台9線道路中斷**，導致無法於第一時間進場搶修。
