台東新設成功淨水場後續工程  
營運期間環境監測(8)第 2 次擴充

114 年第三季監測報告書(季報)  
(114 年 07 月至 114 年 09 月)

開發單位：台灣自來水股份有限公司第十區管理處

執行監測單位：建利環保顧問股份有限公司

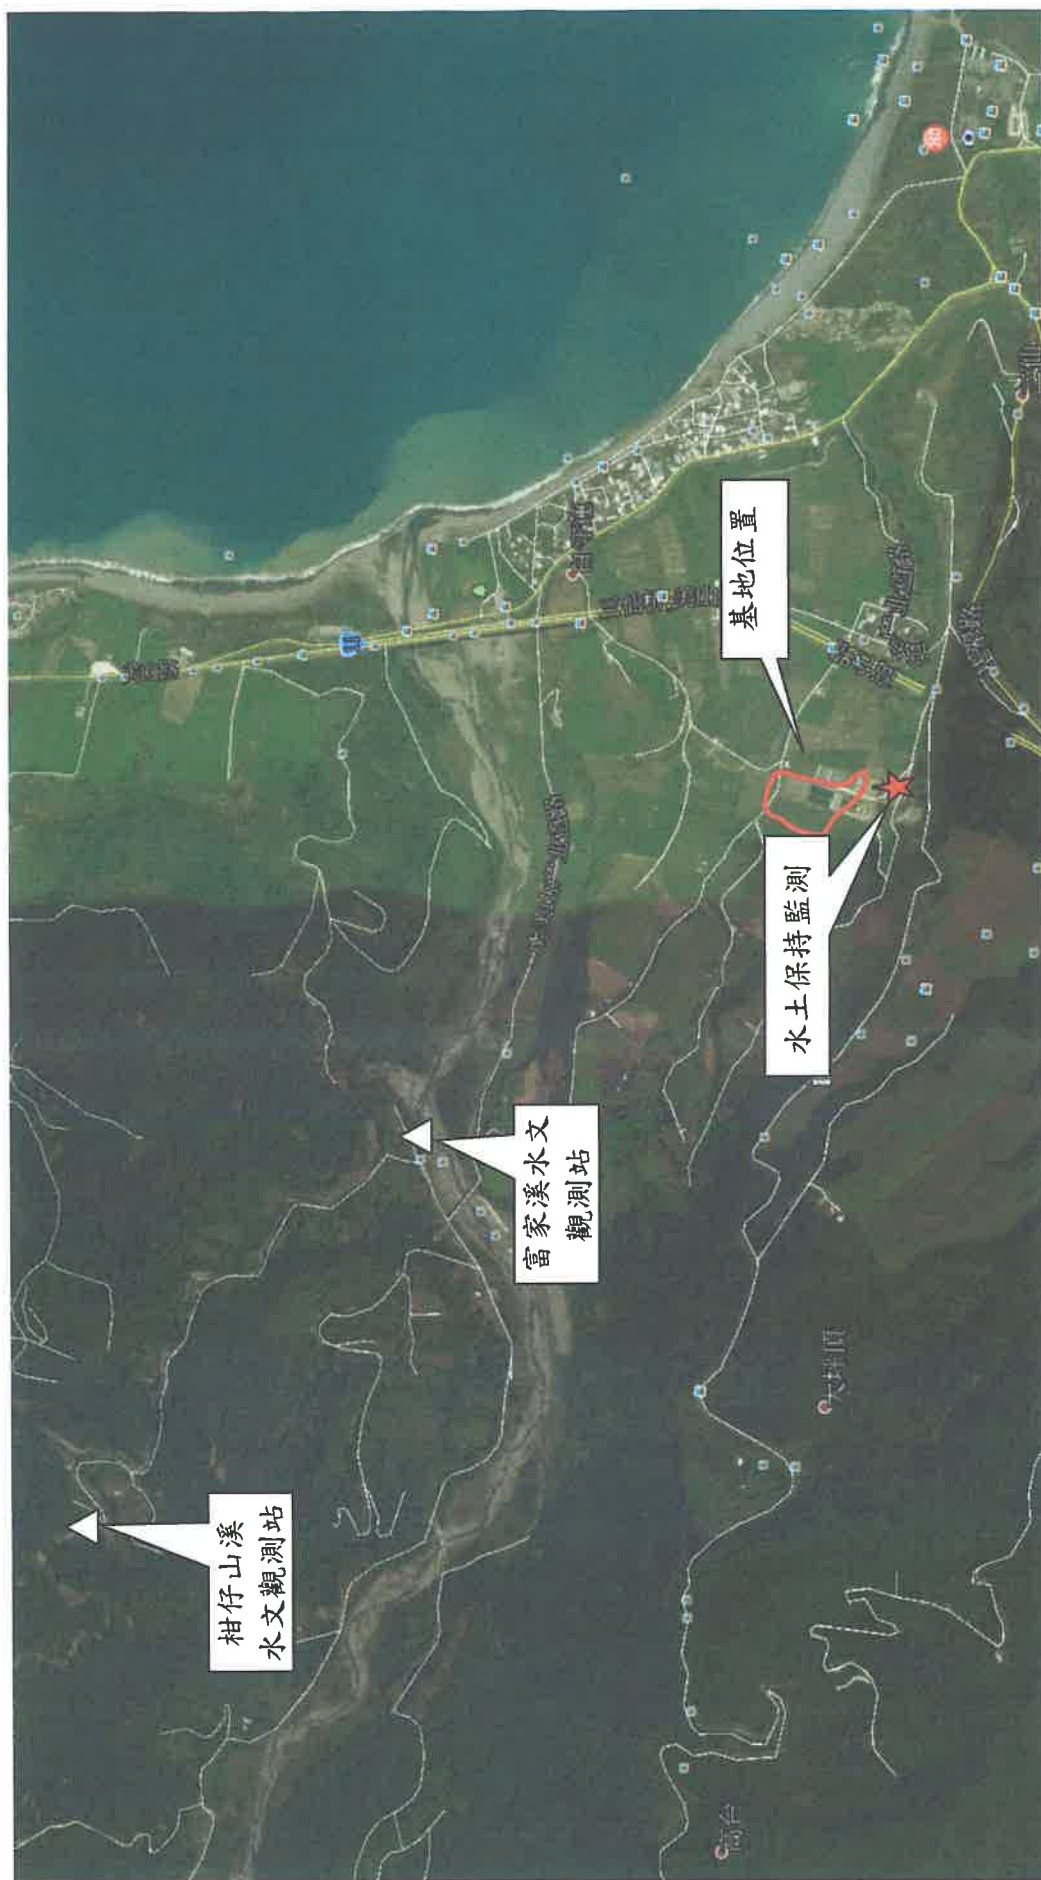
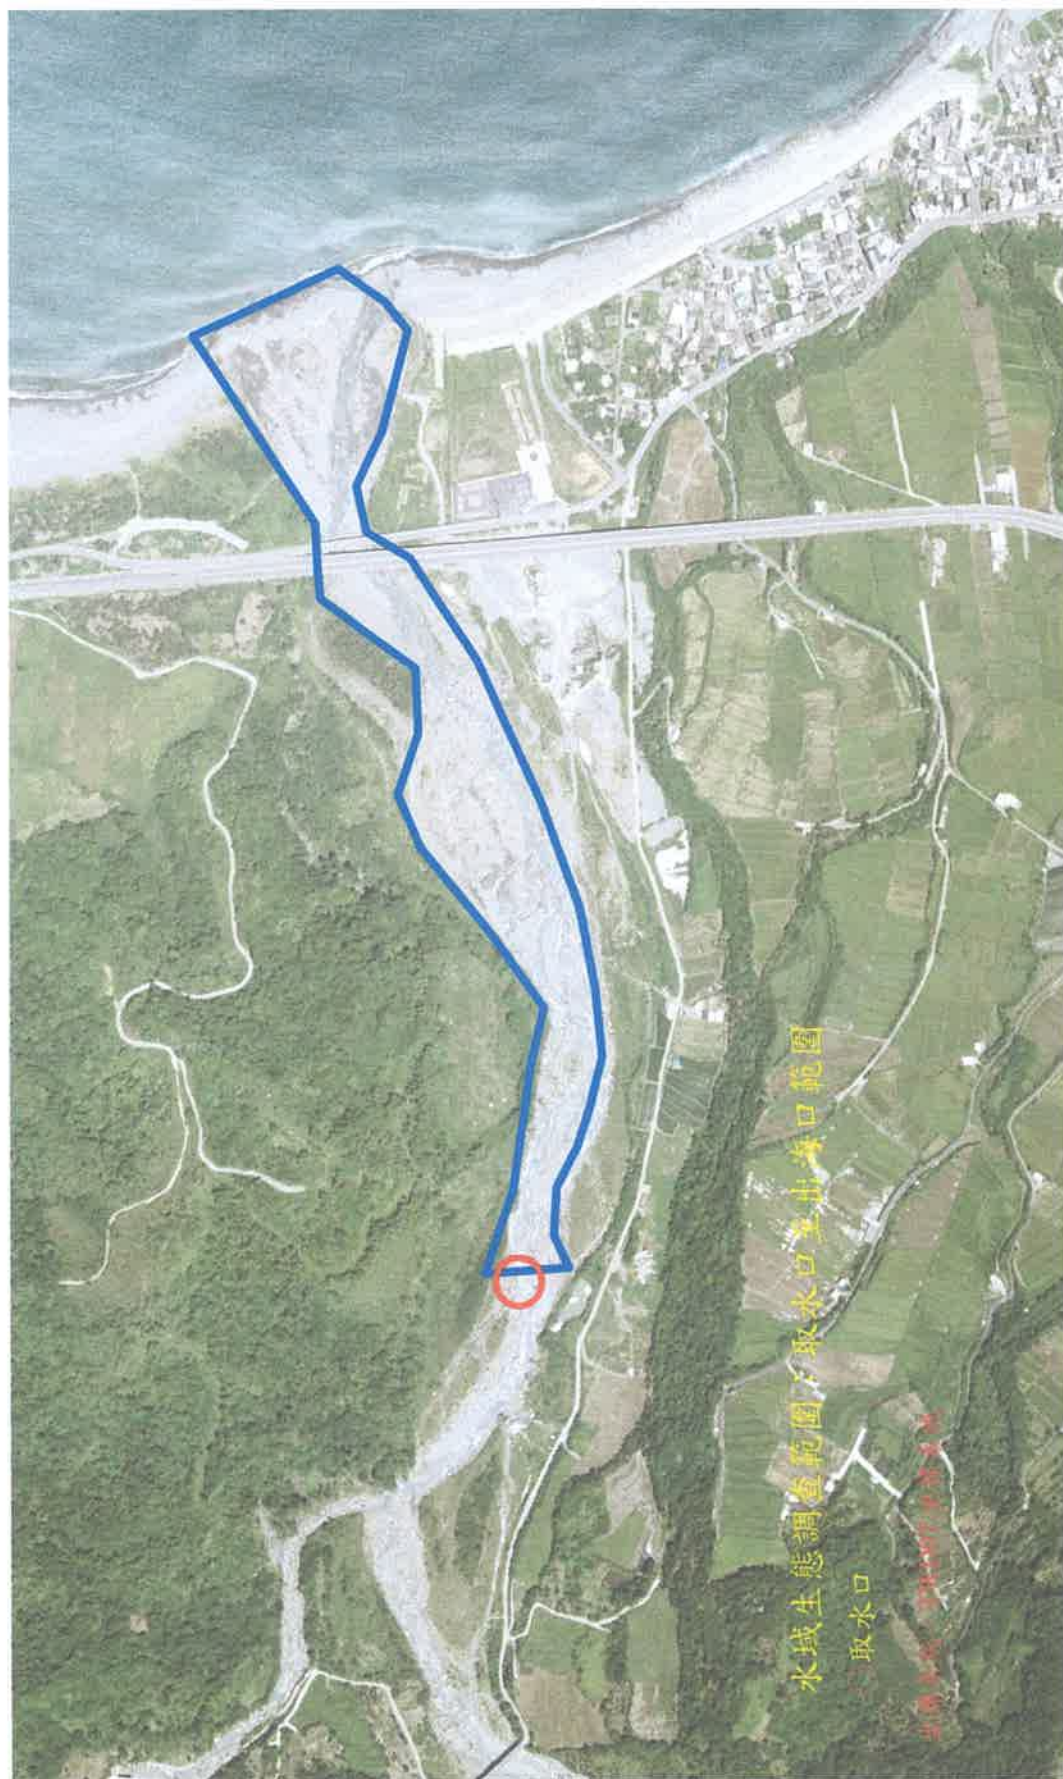
圖 1.4-1 環境監測位置示意圖(1/4)

水域生態調查範圍：取水口至出海口範圍
