**台東新設成功淨水場後續工程  
營運期間環境監測(5)**

**109 年第三季監測報告書(季報)  
(109 年 07 月至 109 年 09 月)**

**開發單位：台灣自來水股份有限公司第十區管理處**

**執行監測單位：建利環保顧問股份有限公司**

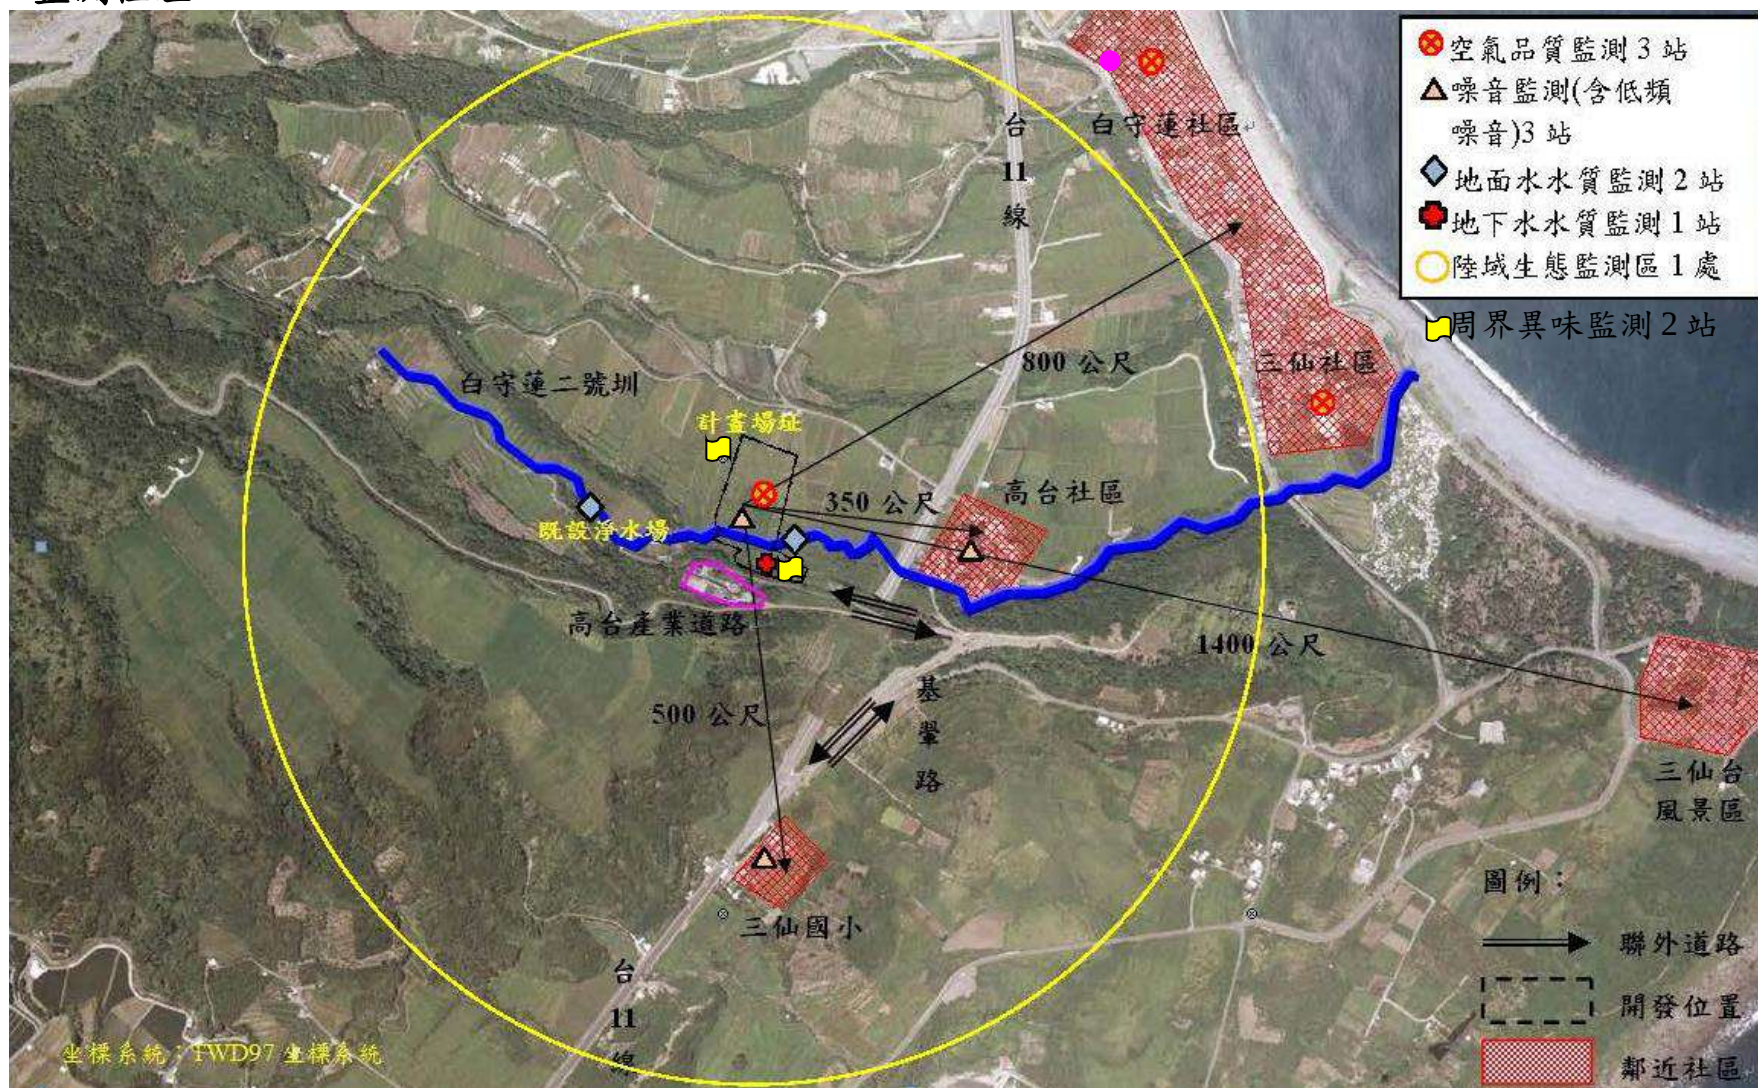
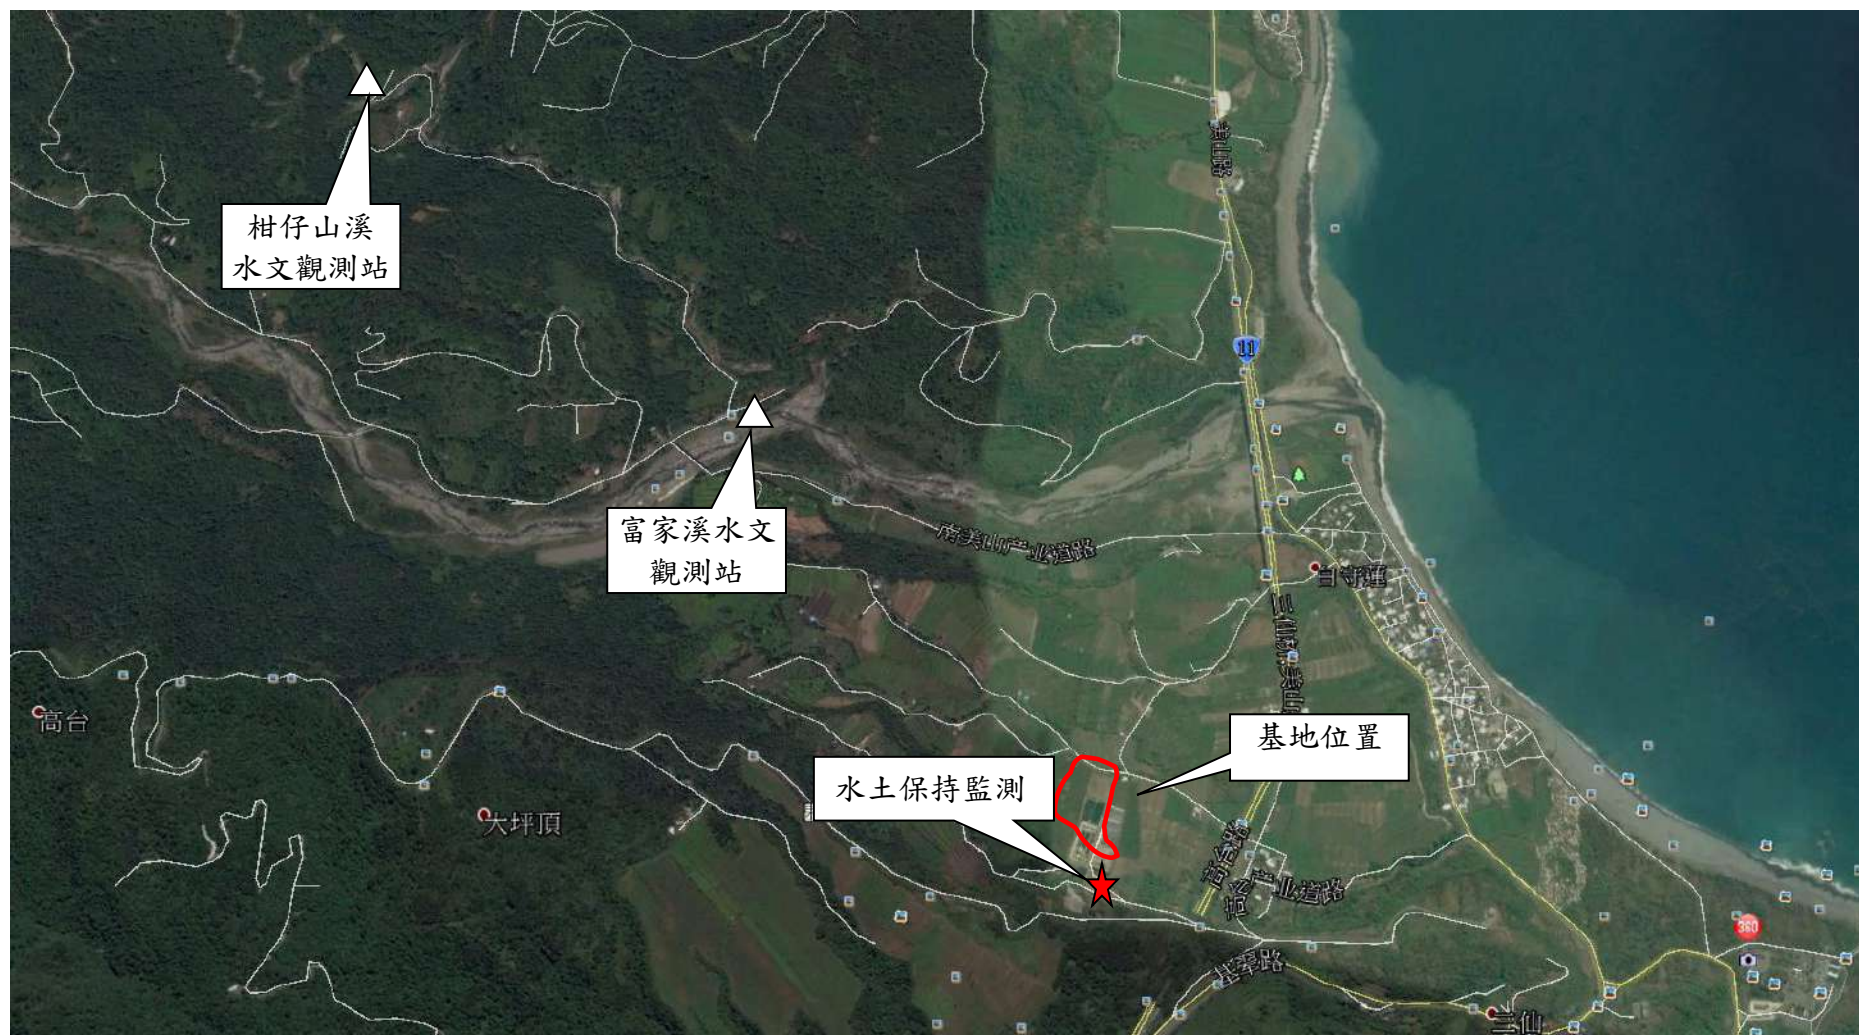
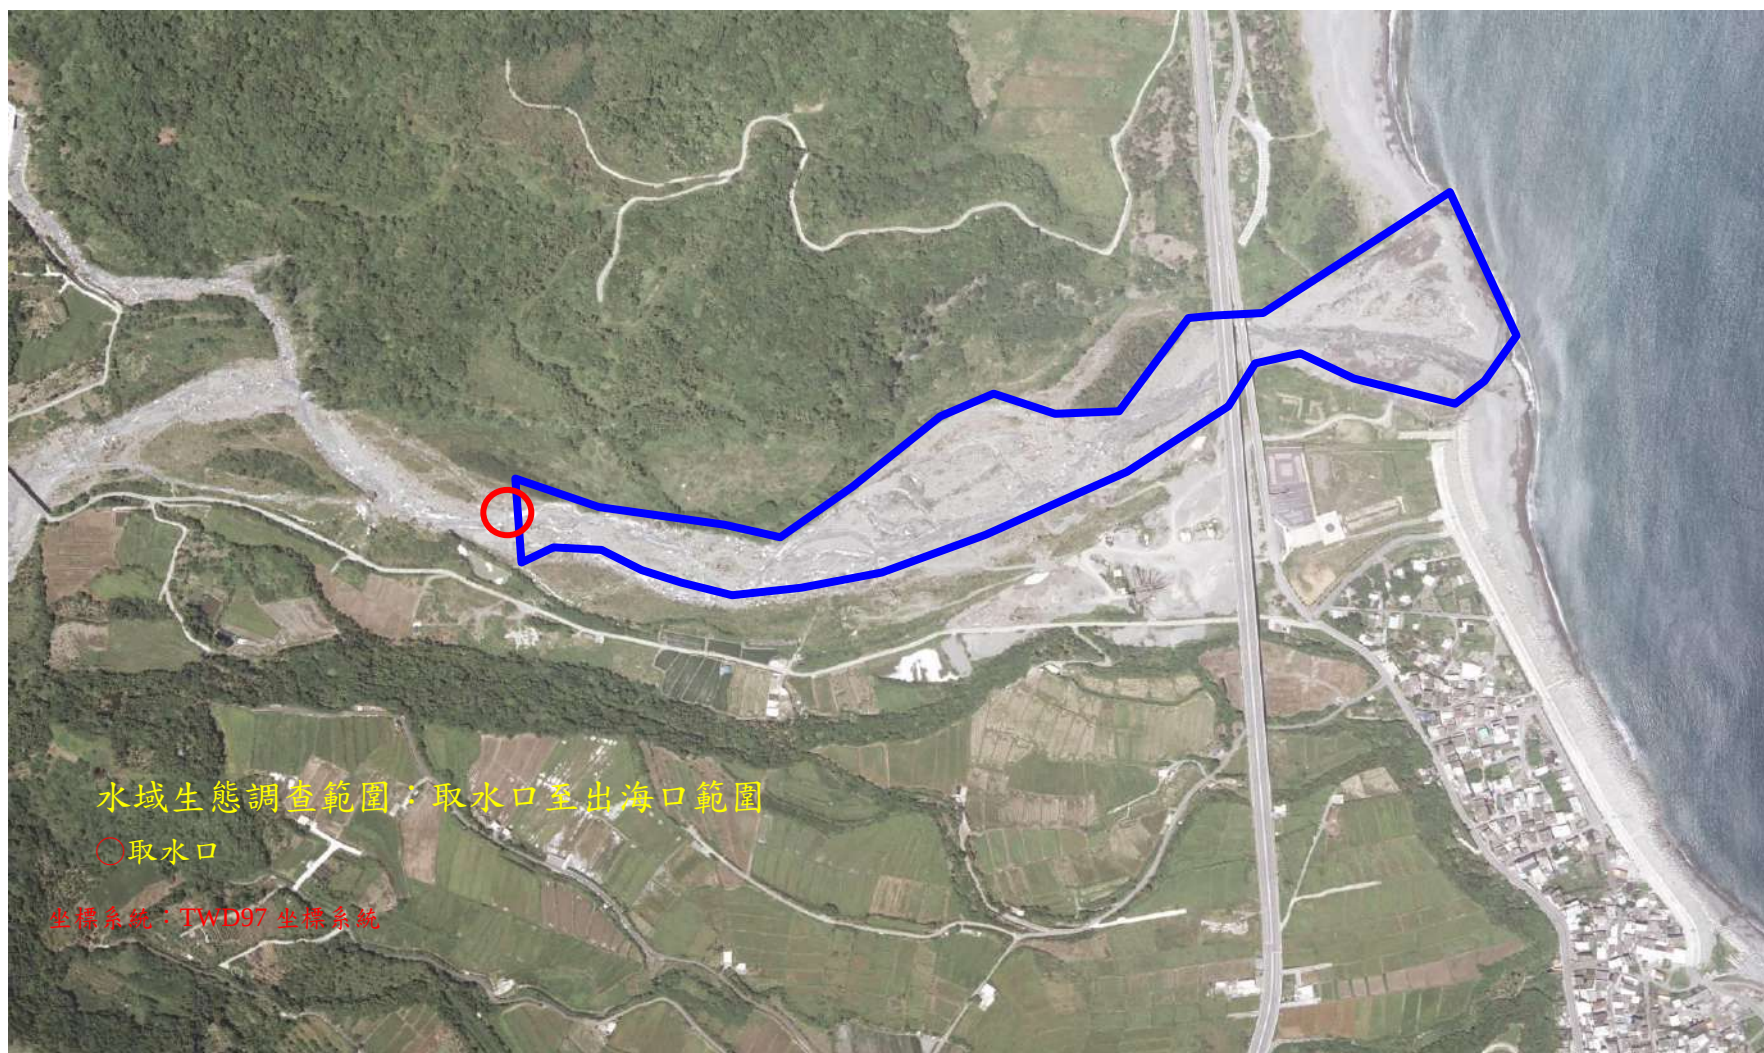
圖 1.4-1 環境監測位置示意圖(2/4)

● 廠區外曬乾床上風處  
(周界異味)

● 廠區外曬乾床下風處  
(周界異味)
