# 開發單位執行環境影響評估審查結論及承諾事項申報表

| 計 畫 名 稱 | 坪頂淨水場擴建執行計畫<br>環境影響說明書 | 計 畫 面 積 | 231,275 m <sup>2</sup> |

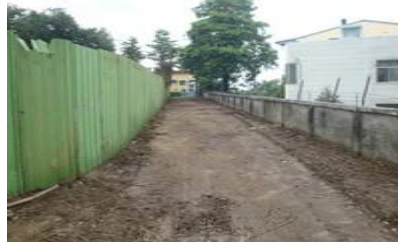
| 序號 | 陳情時間 | 陳情人 | 內容 | 回應辦理情形 |
|---|---|---|---|---|
| 2 | 108 年 5 月 31 日 | 陳先生 | 陳情場內有堆置雜物，有登革熱孳生源問題，請本廠儘速清除改善。 | 已辦理改善，如照片。<br> |
