一、行業分類：其他專門營造業（4390）

二、災害類型：物體飛落(04)

三、媒介物：移動式起重機(212)

四、罹災情形：死亡1人

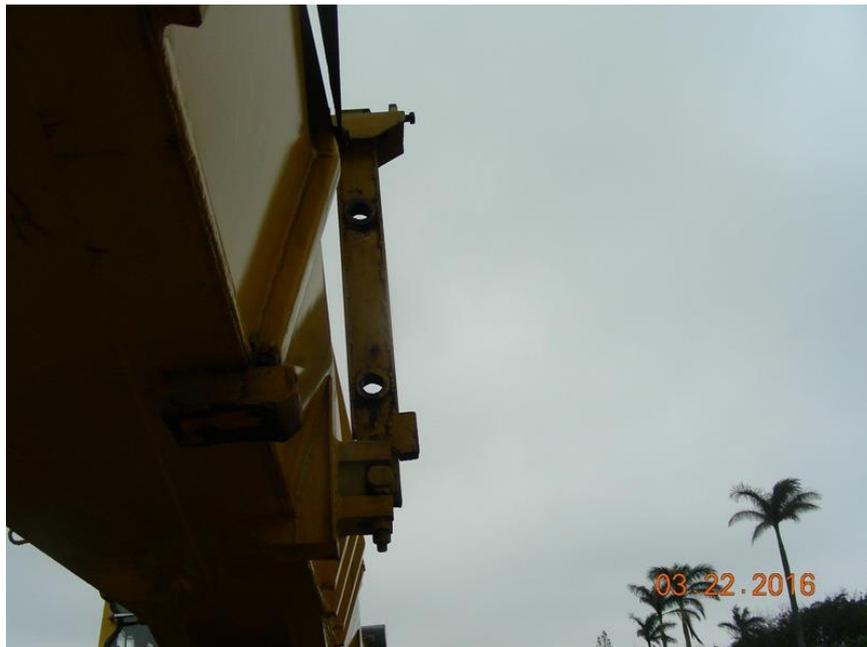
依現場勘察及相關人員所述，災害原因為罹災者操作起重機吊掛模板作業時，因副桿尾端銷耳片置於尾座銷耳片上，未正確固定於尾座上下2銷耳片中，致副桿前銷孔卡到主桿，於是罹災者與吊掛手○○○將尾座銷拔出後，即著手調整副桿，研判罹災者於撬出過程將副桿後座銷耳稍微提高再向外側推出，因副桿尾端高於副桿頭端，副桿重心往頭端偏移，致副桿中掛銷往頭端滑出中掛座孔，造成副桿翻落壓擊位於下方的罹災者，致罹災者頭胸背部鈍挫傷併顱骨與頸椎骨折及氣血胸，創傷性休克死亡。

(一) 直接原因：調整移動式起重機副桿固定銷時，副桿翻落壓擊致死。

(一) 雇主對於移動式起重機之檢修、調整、操作、組配或拆卸等，應依下列規定：一、從事檢修、調整作業時，應指定作業監督人員，從

事監督指揮工作。六、。。(起重升降機具安全規則第 40 條第 1 款暨職業安全衛生法第 6 條第 1 項)

(二) 雇主對於工作場所所有物體飛落之虞者，應設置防止物體飛落之設備，並供給安全帽等防護具，使勞工戴用。(職業安全衛生設施規則第 238 條暨職業安全衛生法第 6 條第 1 項)

(三) 雇主應訂定自動檢查計畫及實施自動檢查。(職業安全衛生管理辦法第 79 條暨職業安全衛生法第 23 條第 1 項)
