**鳥嘴潭淨水場新建統包工程(續)**  
**施工階段生態檢核報告 季報**  
**( 113 年 1 至 3 月 )**

主辦單位：台灣自來水股份有限公司中區工程處

監造單位：台灣自來水股份有限公司中區工程處  
第四工務所

中華民國 113 年 4 月

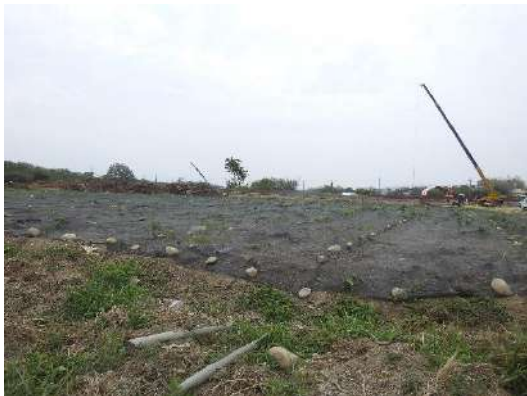
防塵網覆蓋(3/28)

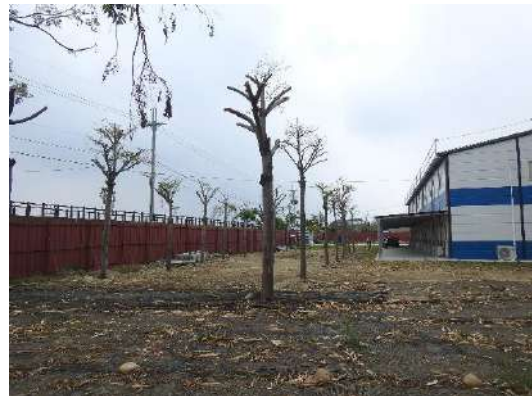
接收 17 棵小葉欖仁種植於工務所後方  
(3/28)

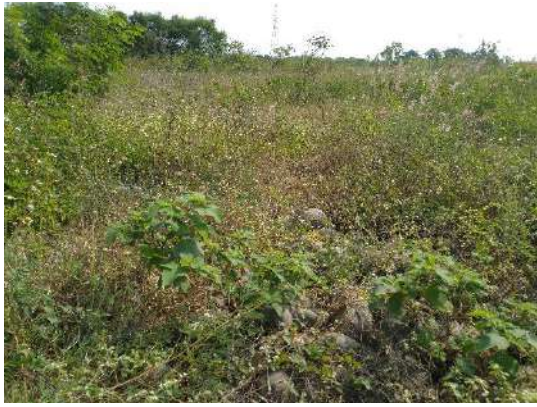
設計階段建議之石虎棲地補償——與第三河川分署及林業保育署南投分署合作進行工區東側、貓羅溪左岸高灘地之棲地養護，目前未獲得執行共識，然由於現在該區域已降低牛隻放牧，草生植物逐漸回覆，並觀察到少數構樹小苗生長，因而在此區域進行銀合歡小苗(成人身高以內)抑制，讓原生樹種在未來得以自然拓殖(圖 4)。

草生地恢復

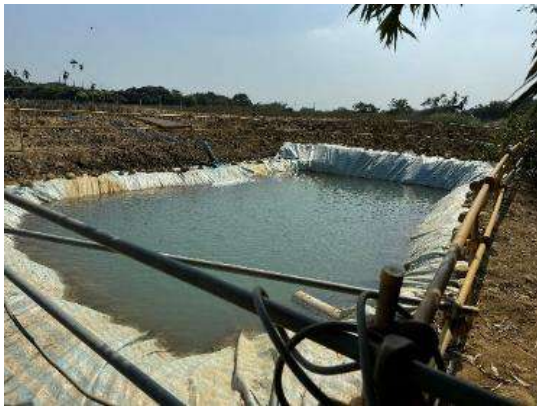
11/2 複查滯洪沉砂池水質與排出貓羅溪支流水質已改善

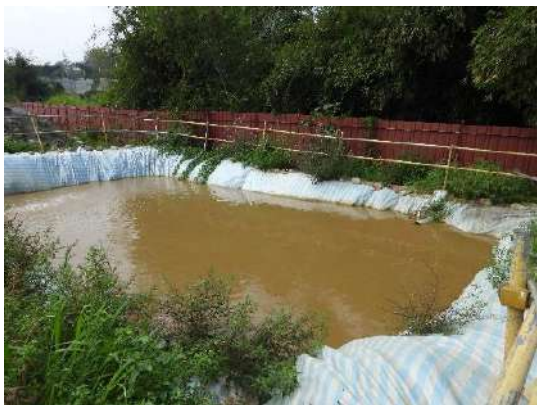
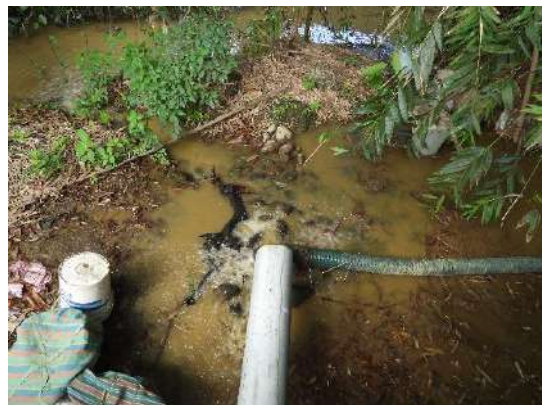
| 項次 | 日期 | 地點 | 類型 | 簡要描述 |
|---|---|---|---|---|
| 2 | 113/2/29 | 貓羅溪支流水質 | 生態保全對象水質渾濁 | 工區內已設置兩座小型臨時滯洪沉砂池，蒐集施工過程出流之地下水，但池體仍混濁時即排出至貓羅溪支流，進而影響保全對象貓羅溪支流之水質。 |

2/29 滯洪沉砂池水質混濁與滯洪沉砂池排出貓羅溪支流造成水質混濁

後續會先降挖至出水面後，先抽水至臨時滯洪沉砂池，把水位降了再開始開挖。  
異常狀況處理依循圖 9 異常狀況處置流程辦理，後續處理結果如圖 10。

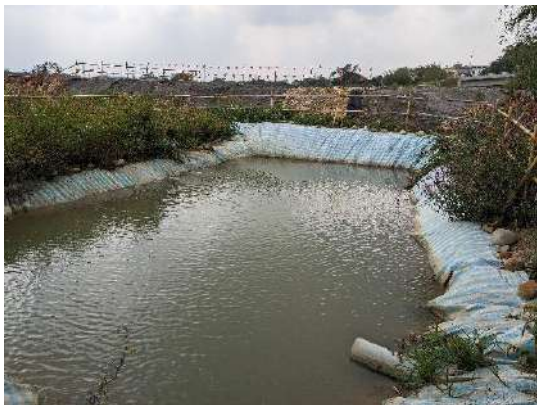
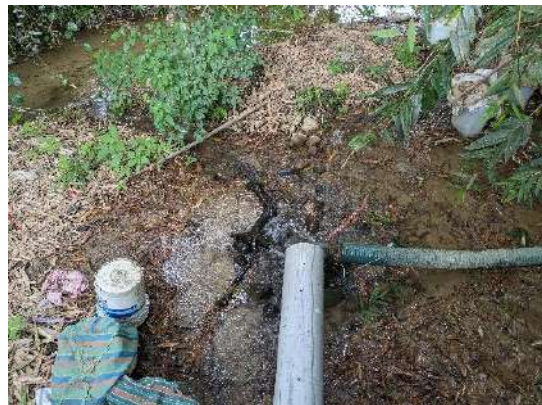
3/6 複查滯洪沉砂池水質與排出貓羅溪支流水質已改善

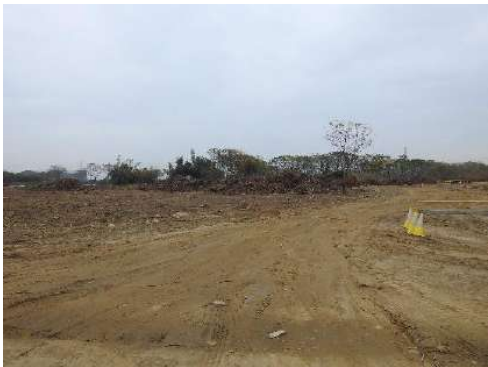
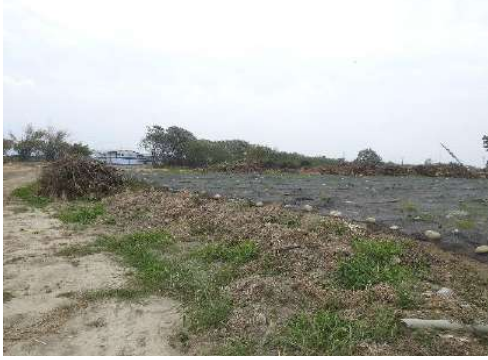
| 異常狀況說明 | 區內荔枝園(位於汙泥濃縮池位置)已清除，但該處工程未需開始施作，導致區內植被覆蓋面積下降，不利區內既有野生動物使用，亦增加揚塵風險 | 解決對策 | 職安站長通報施工單位，已清除部分先覆蓋防塵網，其餘區域依施工進度進行 |
| 複查結果及<br>應採行動 | <p>通報職安站長，站長通知現場施工單位並提改善措施</p> <p>1/25 荔枝園(位於汙泥濃縮池位置)清除</p> <p>2/28 進行防塵網覆蓋，避免揚塵</p> | | |

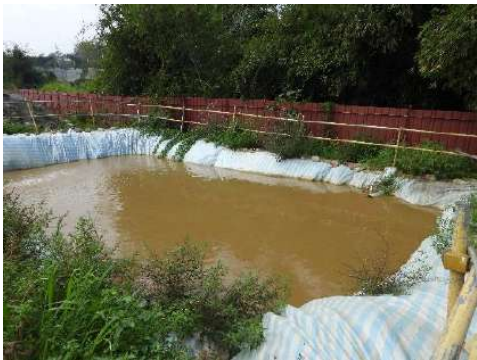
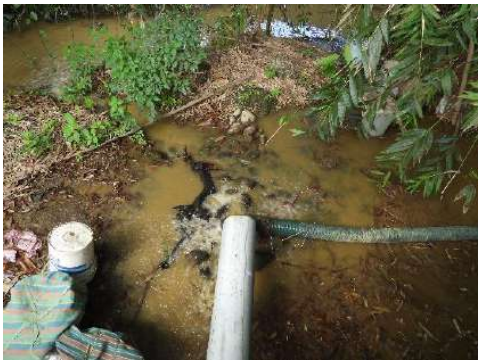
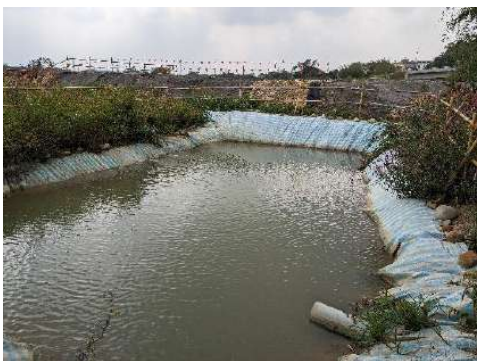
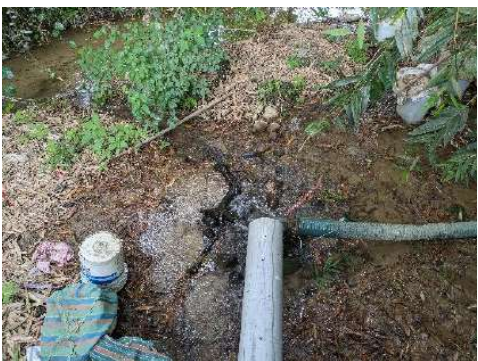
| 異常狀況說明 | 工區內已設置兩座小型臨時滯洪沉砂池，蒐集施工過程出流之地下水，但池體仍混濁時即排出至貓羅溪支流，進而影響保全對象貓羅溪支流之水質。 | 解決對策 | 臨時滯洪沉砂池為施工開挖才導致混濁，後續會先降挖至出水面後，先抽水至臨時滯洪沉砂池，把水位降了再開始開挖。 |
| 複查結果及<br>應採行動 | <p>通報職安站長，站長通知現場施工單位並提改善措施</p> <div style="display: flex; justify-content: space-around;"> <div style="text-align: center;"> <p>2/29 滯洪沉砂池水質混濁</p> </div> <div style="text-align: center;"> <p>2/29 滯洪沉砂池排出貓羅溪支流造成水質混濁</p> </div> </div> <div style="display: flex; justify-content: space-around;"> <div style="text-align: center;"> <p>3/6 滯洪沉砂池水質與排出貓羅溪支流水質已改善，後續持續觀察</p> </div> <div style="text-align: center;"> </div> </div> | | |

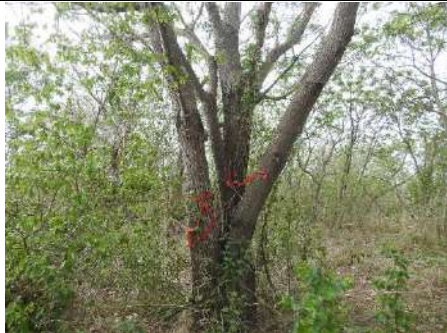
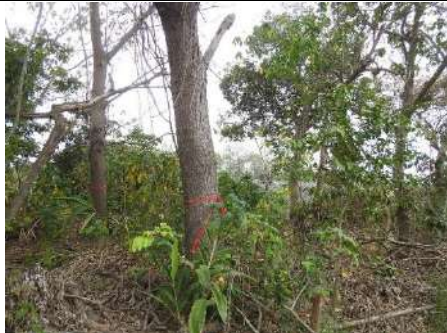
| 生態保育措施與執行狀況 | | | |
|---|---|---|---|
| 生態保全對象 | <b>區內棟樹</b><br>警示標誌、避免<br>機具破壞、挖填<br>方配合規劃 | 確實執行(113 年 3 月 28 日) | |

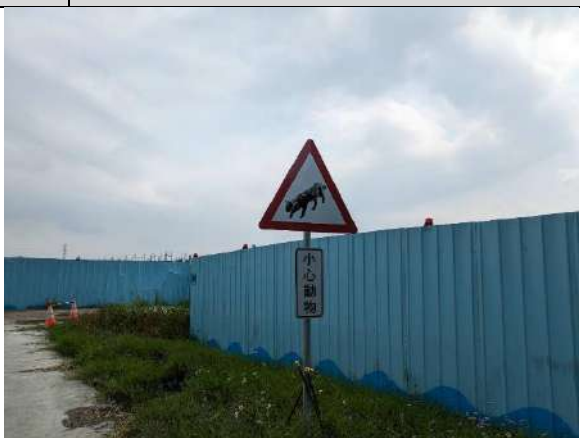
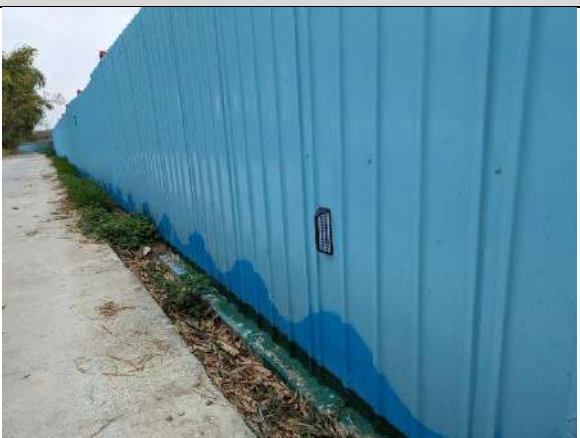
| 項次 5 | 聯外道路設置小心動物警示標誌與反光板 |

| 說明：警示標示與反光板確實執行 | |

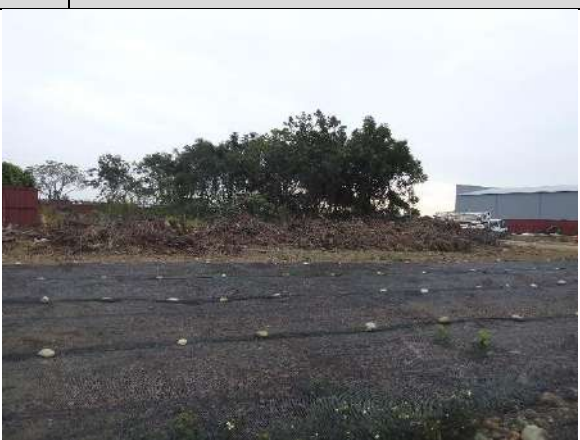
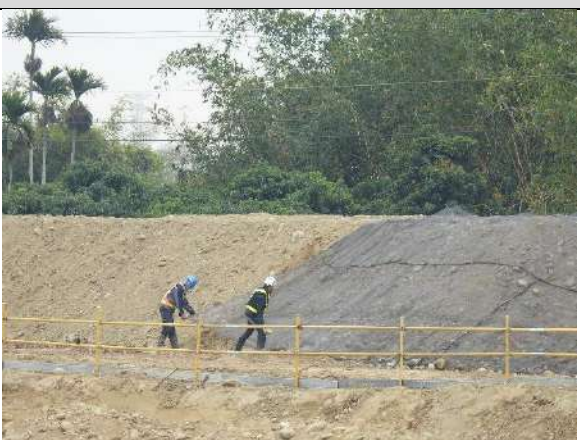
| 項次 6 | 防塵布或防塵網 |

| 說明：確實覆蓋防塵網 | |

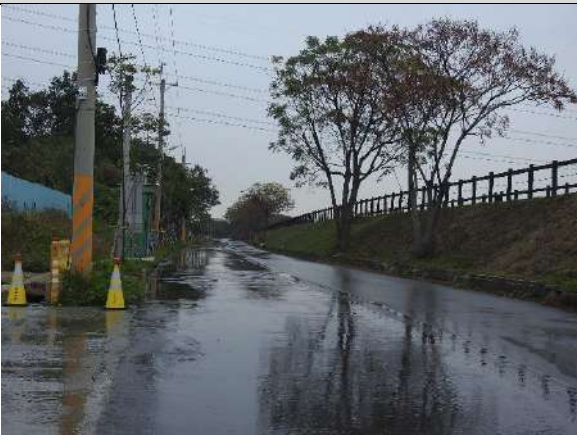
| 項次 7 | 認養計畫區周邊道路・進行道路之洗掃街 | |

| 項次 7 | 認養計畫區周邊道路・進行道路之洗掃街 | |
|---|---|--|
| <p>日期：113 年 1 月 25 日</p> <p>說明：確實進行洗掃與車輛離開工區進行輪胎清潔工作。</p> | | |

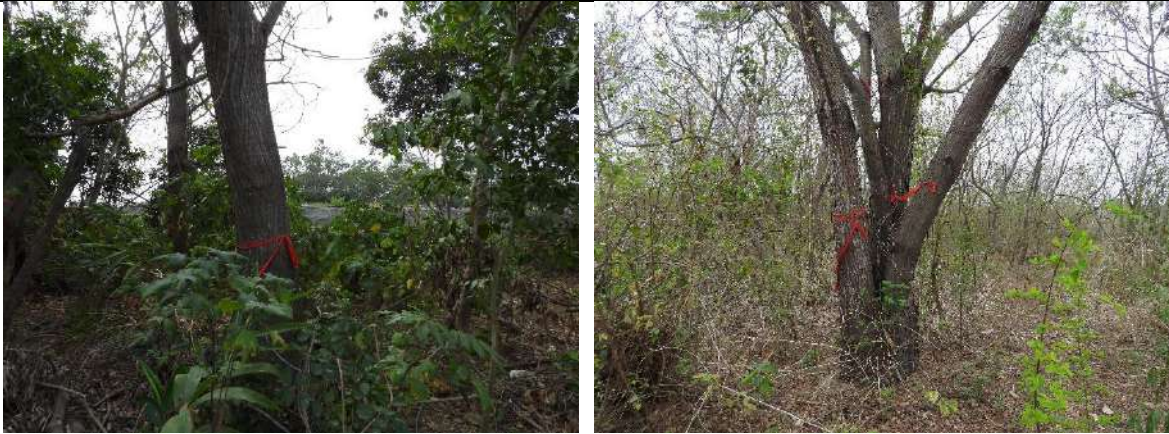
| 項次 2 | 生態保全對象—區內棟樹 | |

| 說明：保留樹木以紅布條標誌。 | | |

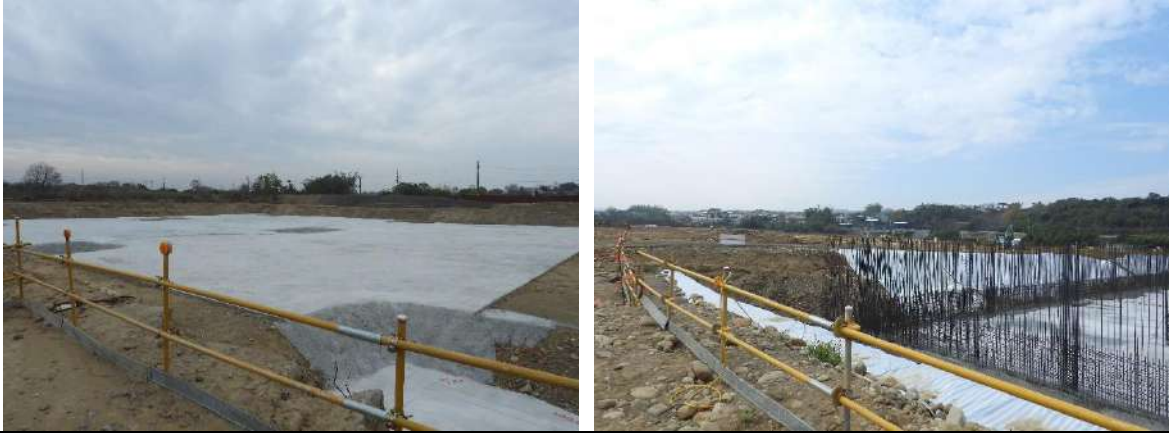
| 項次 3 | 限制施工範圍，勿使機具、廢土廢棄物進入植被良好的非計畫區範圍 | |

| 說明：現場施工未發現超出施工範圍。 | | |

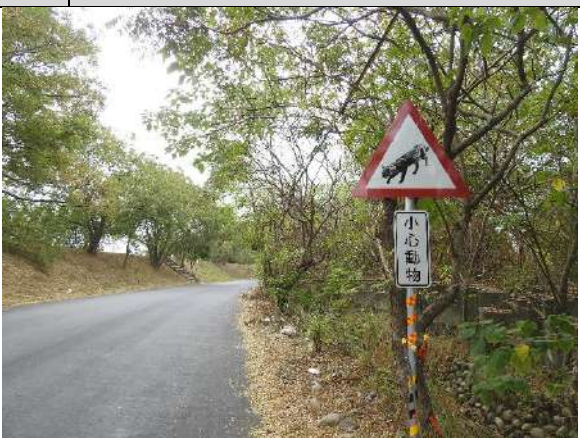
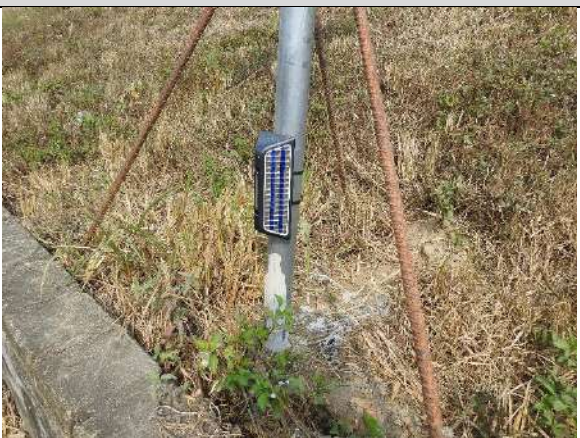
| 項次 5 | 聯外道路設置小心動物警示標誌與反光板 |

| 說明：警示標示與反光板確實執行 | |

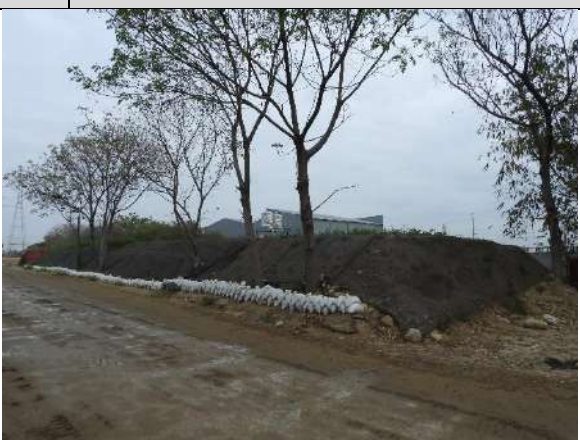
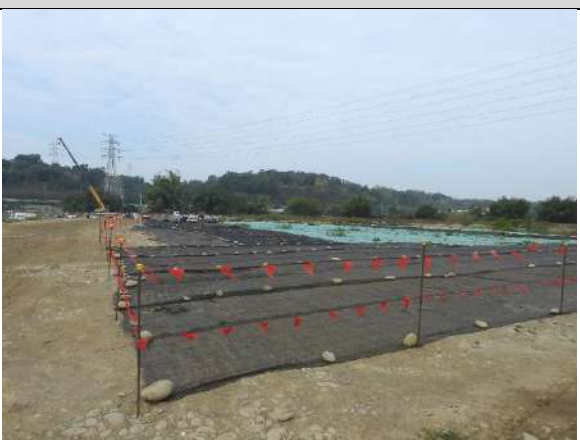
| 項次 6 | 防塵布或防塵網 |

| 說明：確實覆蓋防塵網 | |

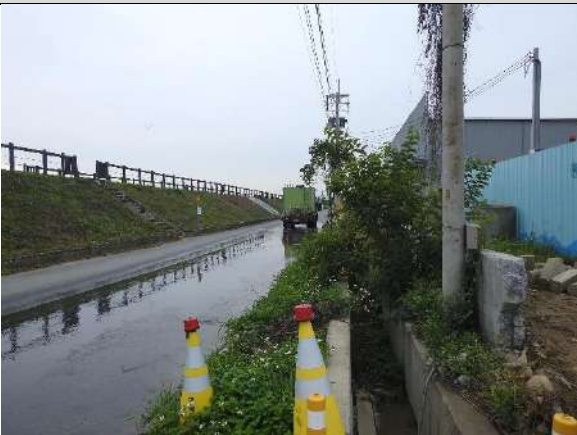
| 項次 7 | 認養計畫區周邊道路・進行道路之洗掃街 |

| 項次 7 | 認養計畫區周邊道路・進行道路之洗掃街 |
|---|---|
| <p>日期：113 年 2 月 29 日</p> <p>說明：確實進行洗掃與車輛離开工區進行輪胎清潔工作。</p> | |

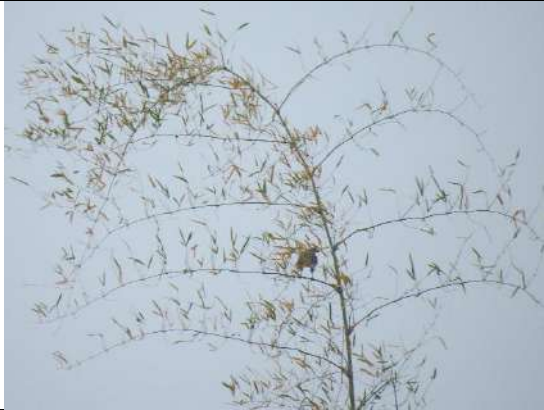
| 保育類鳥類-鳳頭蒼鷹 | 鳥類-小環頸鴿 |

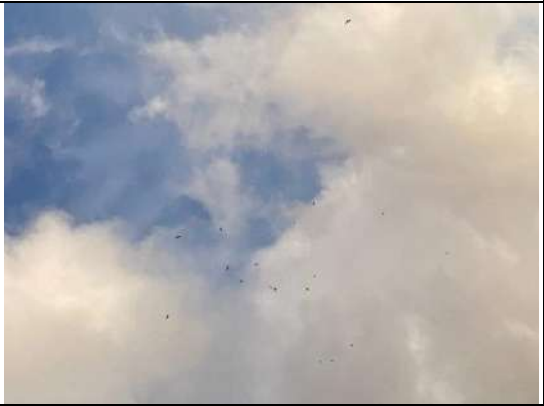
| 保育類鳥類-灰面鵟鷹過境<br>(工程人員拍攝) | 路面上之小環頸鴿雛鳥<br>(工程人員拍攝) |

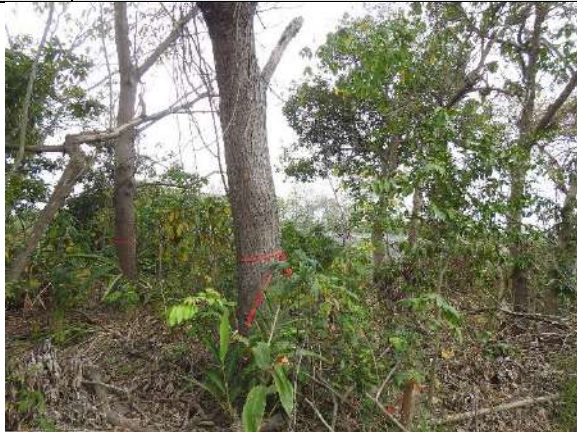
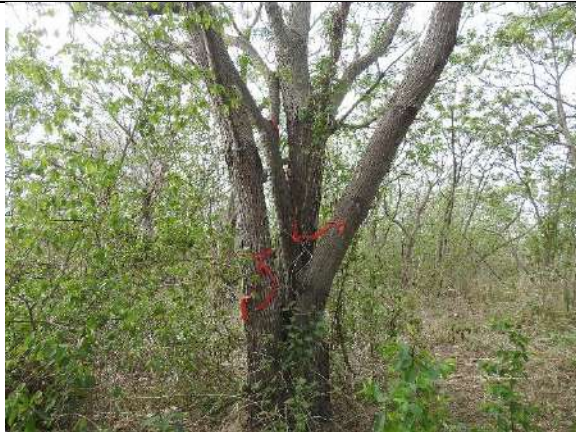
| 項次 2 | 生態保全對象—區內棟樹 | |

| 說明：保留樹木以紅布條標誌。 | | |

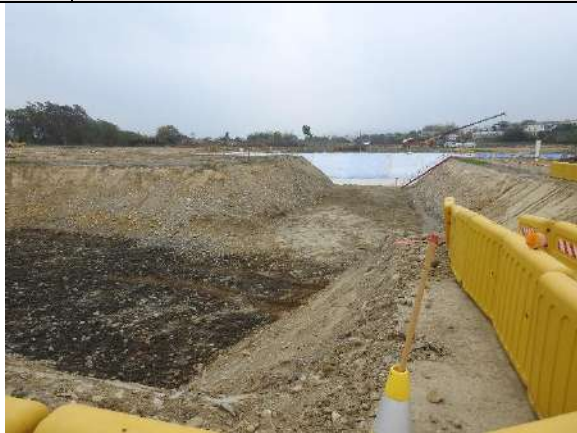
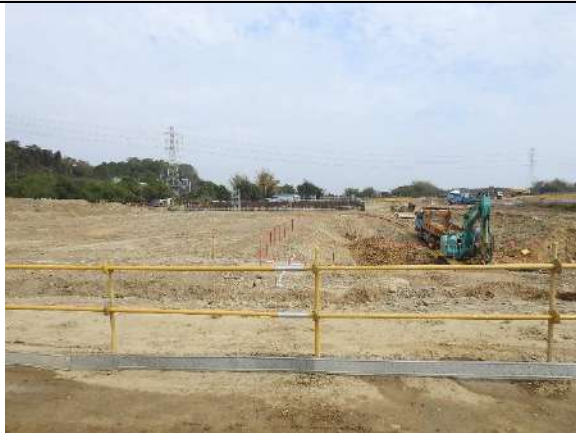
| 項次 3 | 限制施工範圍，勿使機具、廢土廢棄物進入植被良好的非計畫區範圍 | |

| 說明：現場施工未發現超出施工範圍。 | | |

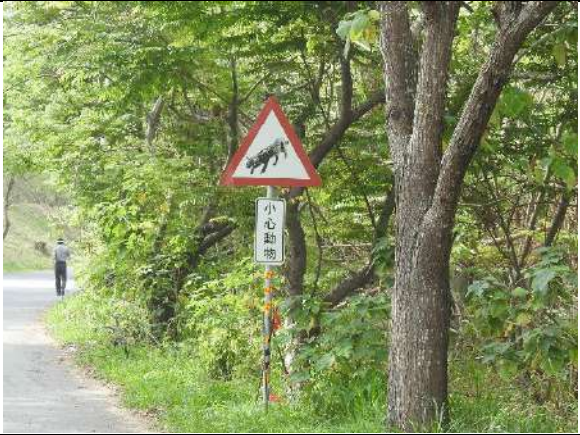
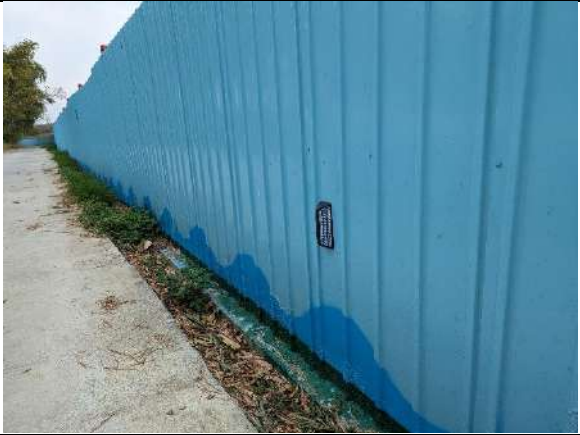
| 項次 5 | 聯外道路設置小心動物警示標誌與反光板 |

| 說明：警示標示與反光板確實執行 | |

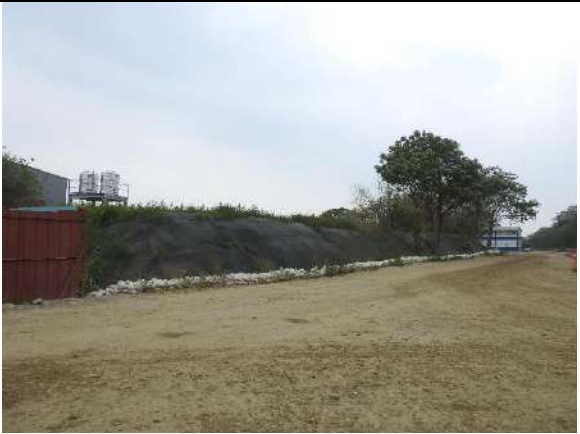
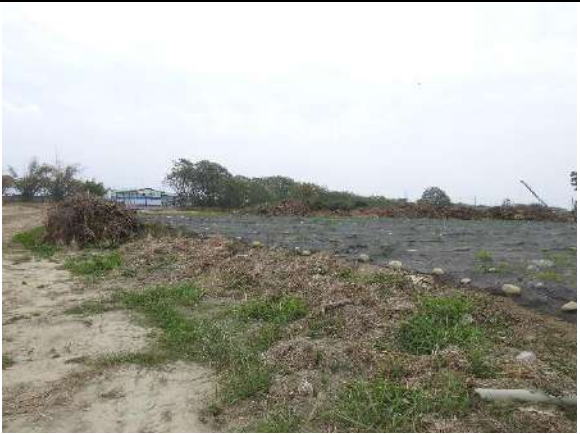
| 項次 6 | 防塵布或防塵網 |

| 說明：確實覆蓋防塵網 | |

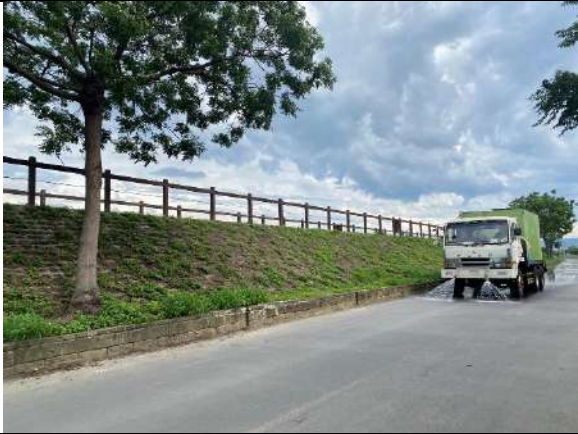
| 項次 7 | 認養計畫區周邊道路，進行道路之洗掃街 | |

| 項次 7 | 認養計畫區周邊道路，進行道路之洗掃街 | |
|---|---|--|
| <p>日期：113 年 3 月 20 日</p> <p>說明：確實進行洗掃與車輛離開工區進行輪胎清潔工作。</p> | | |
