鳥嘴潭淨水場新建統包工程(續)  
施工階段生態檢核報告  
季報(112 年 7 月~9 月)

主辦單位：台灣自來水股份有限公司中區工程處

承攬團隊：中華工程股份有限公司

中華民國 112 年 11 月

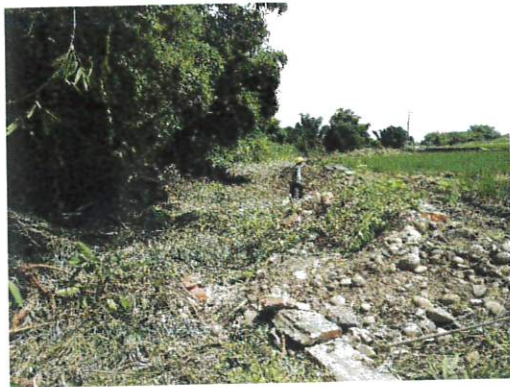
鄰近貓羅溪支流地上物清除勘查(7/21)

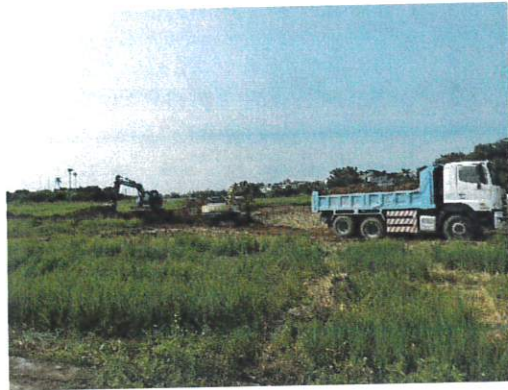
初步整地(8/29)

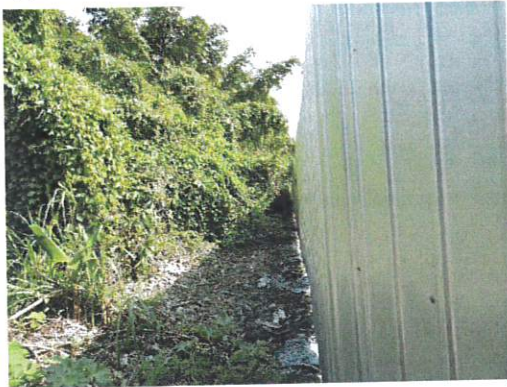
鄰近貓羅溪支流圍籬(8/29)

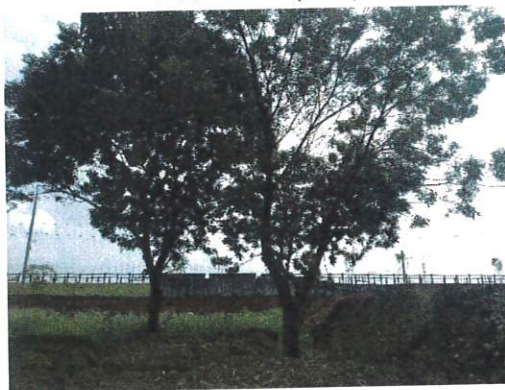
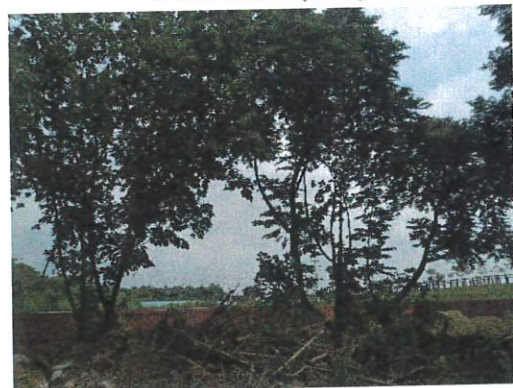
圖 3、現場施工環境

目前初步整地，在接近綠帶區域的多棵樹木，包括構樹、棟樹、朴樹，先暫時保留(圖 3)，將再與主辦機關進行會勘，未來盡可能保留更多樹木，惟部分區域地勢較低，未來整地墊高後會造成樹木深埋，若深層根系因深埋導致根部缺氧，輕則深層根部腐爛、嚴重者則會死亡傾倒，建議在覆土時以增加深層土壤透氣性之生態工法進行(詳見第三章結論與建議)，綠帶區域與保留樹木周邊之回填表土，也勿夯實造成土壤缺氧缺水。

植被清除時保留的樹木(9/27)

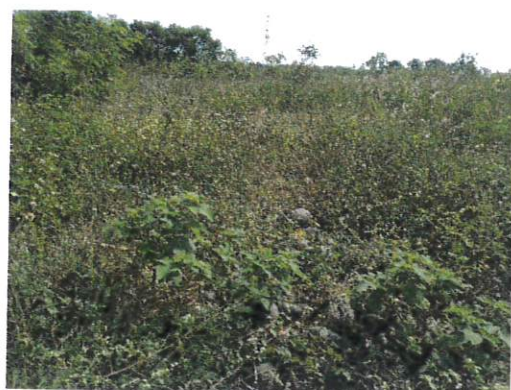
圖 4、貓羅溪左岸高灘地現況

設計階段建議之石虎棲地補償—與第三河川分署及林業保育署南投分署合作進行工區東側、貓羅溪左岸高灘地之棲地養護，目前未獲得執行共識，然由於現在該區域已無牛隻放牧，草生植物已逐漸回覆，並觀察到少數構樹小苗生長(圖4)，因而在此區域進行銀合歡小苗(成人身高以內)抑制，讓原生樹種在未來得以自然拓殖。

草生地恢復

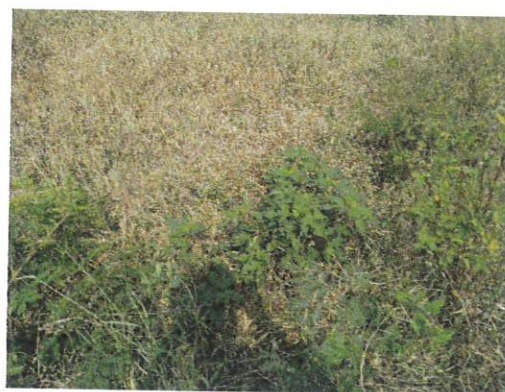
構樹小苗

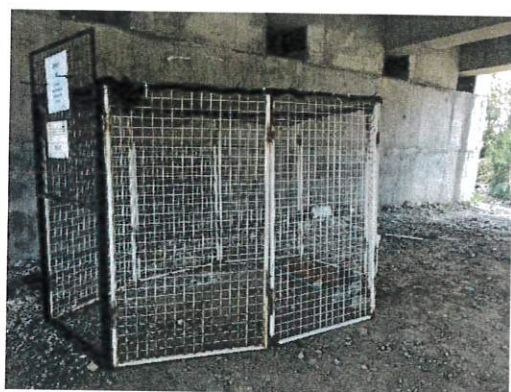
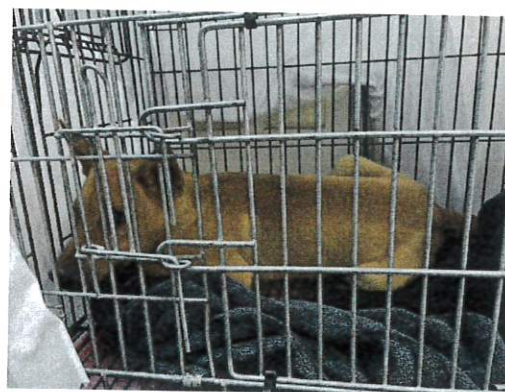
圖 5、誘捕籠與誘捕母犬

協請台灣之心愛護動物協會(簡稱台灣之心)進行流浪犬貓結紮，於 112 年 4 月 7 日協助台灣之心在工區旁架設第一個誘捕陷阱(圖 5)，之後新增至 2 座，後續則將 2 座誘捕籠移至貓羅溪左岸工區北側、環中路南側之位置，至 9 月底前已結紮共 12 隻母犬，並訪談鄰近餵食者，請餵食者改為於誘捕陷阱餵食兼具協助誘捕結紮之工作。

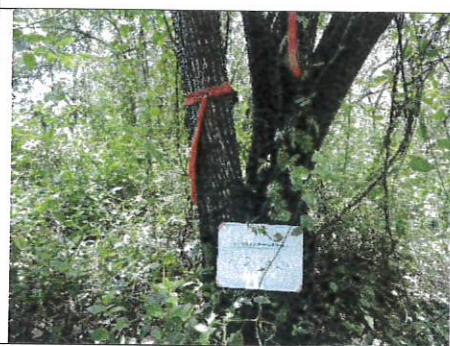
棟樹-拍攝日期：112.7.21

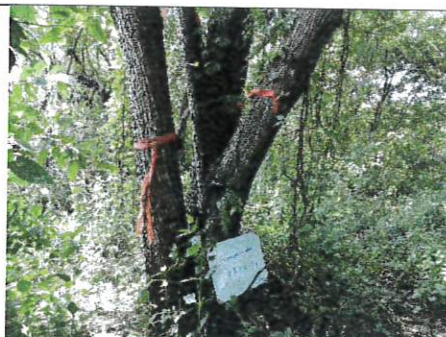
棟樹-拍攝日期：112.8.29

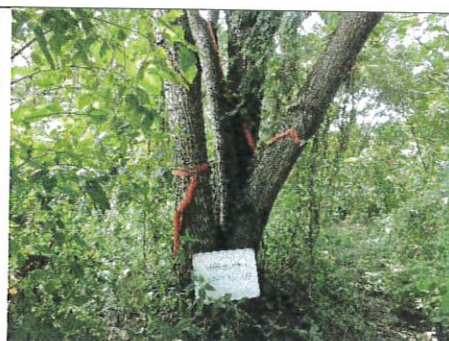
棟樹-拍攝日期：112.9.23

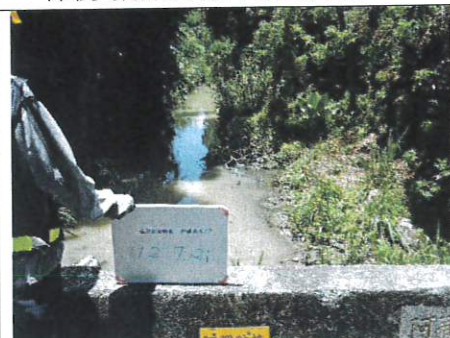
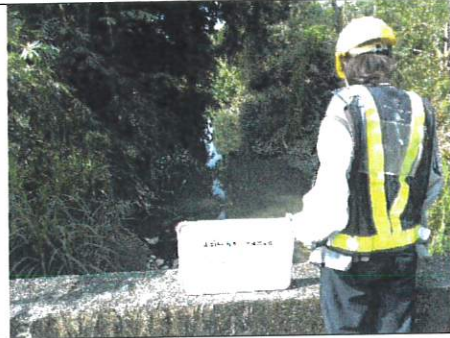
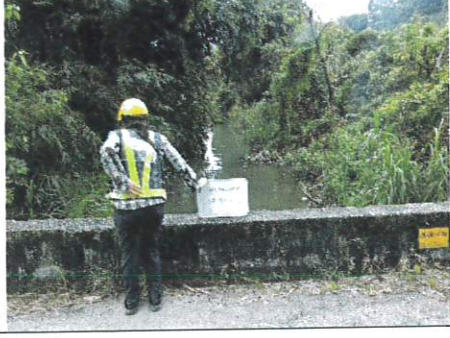
本工程計畫已制定生態環境異常狀況處理流程，本季 112 年 7 月至 112 年 9 月的施工期間，未發生生態環境異常情況，若巡查檢核出現異常，則依循圖 8 異常狀況處置流程辦理。本季生態保全對象 1.樹木生長狀況良好，樹幹未受到工程損傷，2.貓羅溪支流的水質在颱風大雨期間曾出現混濁，由於本工程尚未施工，因此非本工程所引起。隨著後來的大雨過後，水質恢復正常，不再出現混濁情況(圖 9)。

| 貓羅溪支流-拍攝日期：112.7.21 | 貓羅溪支流-拍攝日期：112.8.29 | 貓羅溪支流-拍攝日期：112.9.23 |

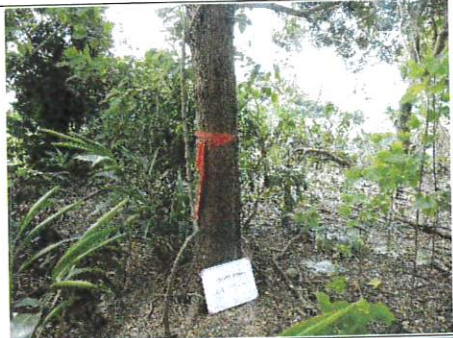
| 項目 | 生態保育措施 | 狀況-摘要 | 照片 |
|---|---|---|---|
| 生態保全對象 | 區內棟樹<br>警示標誌、避免<br>機具破壞、挖填<br>方配合規劃 | 確實執行 | |

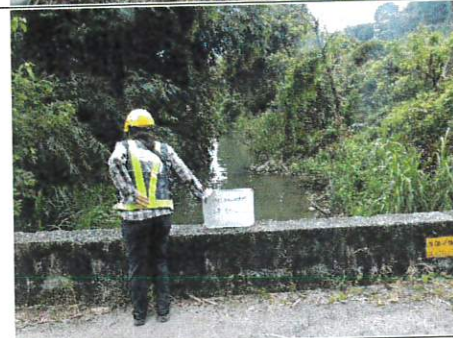
| 項目 | 生態保育措施 | 狀況-摘要 | 照片 |
|---|---|---|---|
| | 貓羅溪支流<br>工程迴避干擾，<br>場區逕流泥沙、<br>混凝土影響水質 | 確實執行 | |

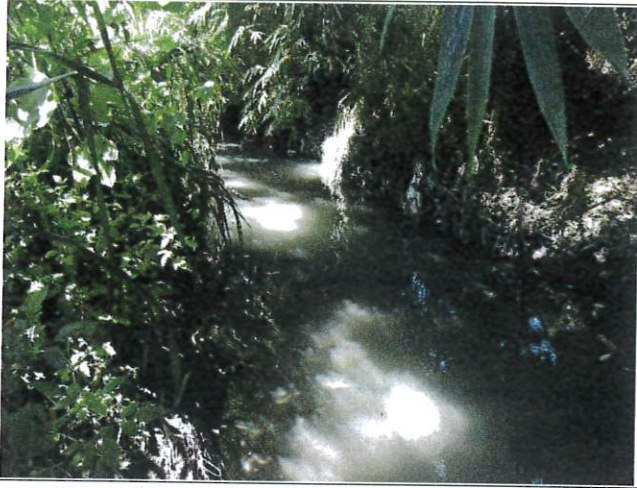
貓羅溪支流

1. 本次針對保全對象包含兩處苦楝樹、貓羅溪支流水體與鄰近保全對象植被清除為檢核重點。
2. 本季為颱風季節，移除現地植被時，須避免直接將清除的植物殘骸推入周邊之貓羅溪支流，並注意移除的廢棄物不致在強降雨後流入灌溉溝渠與臨近的溪流，造成堵塞。
3. 工區清除地上物時，若發現野生動物時，可先暫停令其自行離開至他處再繼續施作，若野生動物有明顯無法移動之狀況（可能是受傷個體或幼體），則先迴避該區域工程並通報生態團隊。

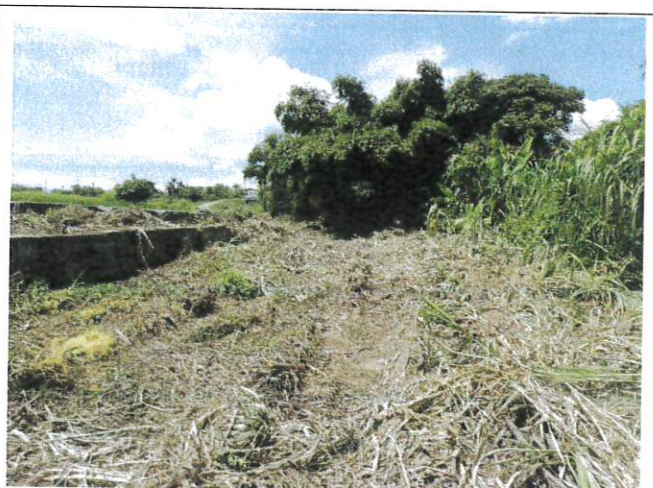
地上物清除

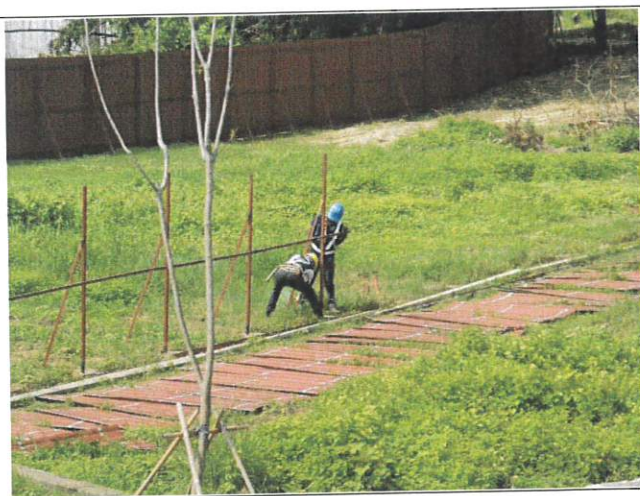
圍籬架設

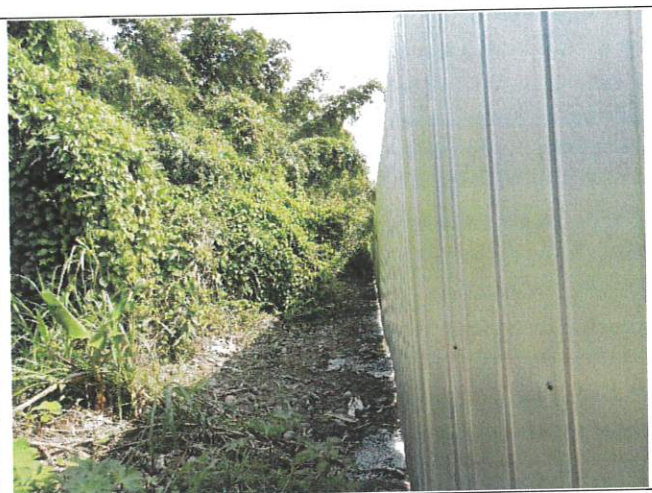
1. 本次針對保全對象包含兩處苦楝樹、貓羅溪支流水體與高度敏感區周邊施工為檢核重點。
2. 貓羅溪支流周邊圍籬架設完成，未影響周邊水體、樹林保存良好。
3. 本月為颱風季節，移除現地植被時，須注意下雨後，移除的廢棄物避免流入灌溉溝渠與臨近溪流，造成堵塞。
4. 工區清除地上物時，若發現野生動物時，可先暫停令其自行離開至他處再繼續施作，若野生動物有明顯無法移動之狀況（可能是受傷個體或幼體），則先迴避該區域工程並通報生態團隊。
5. 依作業現況進行灑水作業，以避免揚塵。

鄰近貓羅溪支流圍籬
